**“INSPECCIÓN DE SEGURIDAD VIAL PARA LA MODERNIZACIÓN  
DE LA CARRETERA ESTATAL 431 EN EL MUNICIPIO DE EL  
MARQUÉS, QUERÉTARO.”**

TESIS, PARA OBTENER EL GRADO DE  
**MAESTRIA EN VIAS TERRESTRES**

Se realizó una inspección de seguridad vial de acuerdo a la metodología establecida por la Asociación Mundial de Carreteras (PIARC) en la Carretera Estatal 431 con la finalidad de identificar los aspectos peligrosos o las carencias que puedan desatar en un accidente vial y una vez identificadas las deficiencias del camino, proponer una mejora que pueda mitigar el número de accidentes en la carretera.

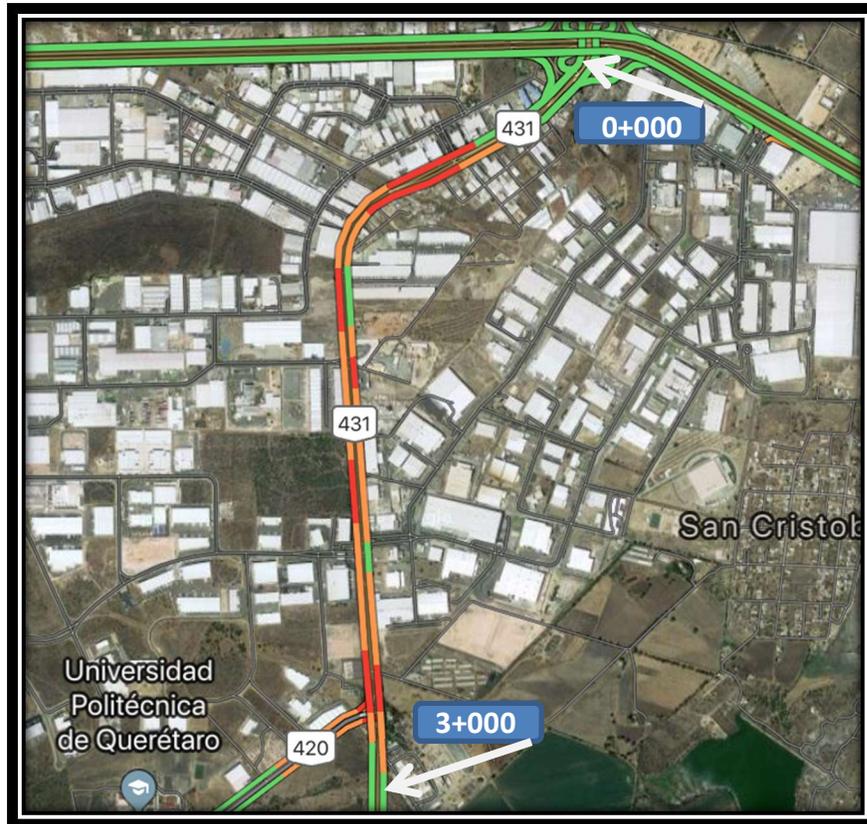
Figura 7.- Tránsito vehicular en horas pico. Fuente: Google Maps.

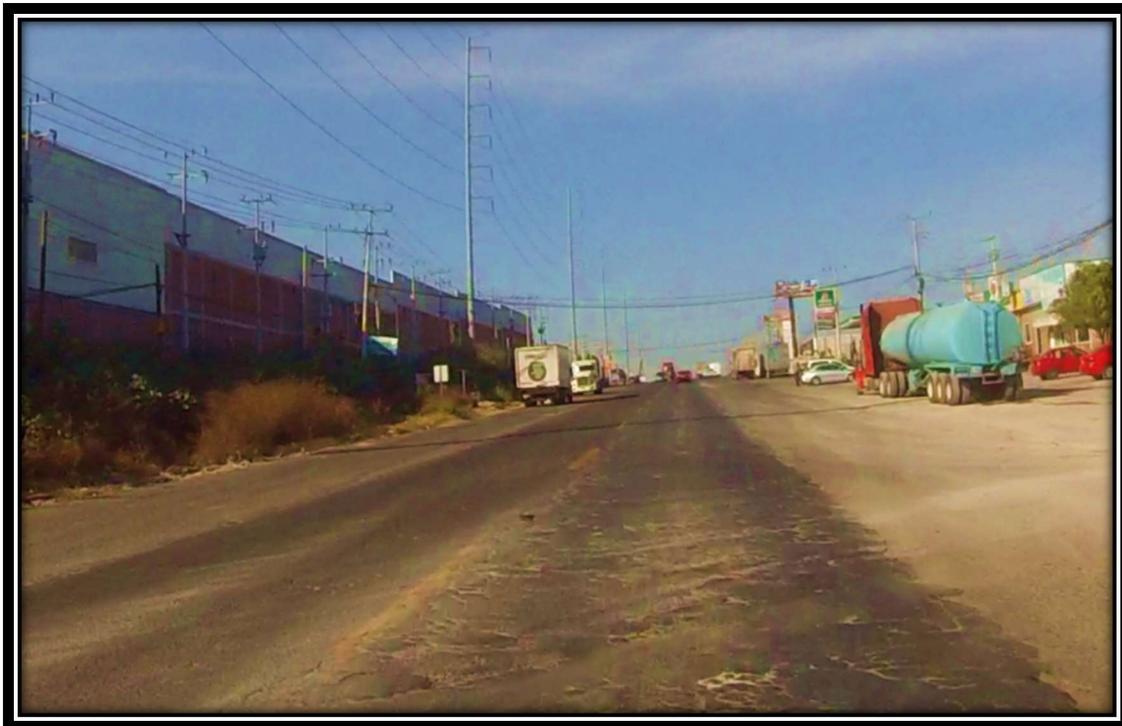
La estructura de pavimento existente se encuentra considerablemente dañada y en algunos puntos no cuenta con el ancho necesario debido al deterioro y desprendimiento de la carpeta asfáltica. Es evidente que la estructura presenta fallas estructurales con daños graves y un desgaste visible que ha degradado los trabajos de bacheo y conservación. La estructura existente no es la requerida para un tránsito como el que se presenta la carga vehicular actual. Por lo que se requiere que se realice una ampliación con el diseño óptimo.

Figura 9.- Condiciones Actuales de Pavimento. Fuente: Captura en sitio.

Es necesario mejorar la condición de rodamiento del camino con un pavimento adecuado para el tipo de tránsito industrial presente, para ello es necesario elaborar un diseño de pavimento adecuado (preferentemente de concreto hidráulico o asfáltico que cumpla con la capacidad de carga) que pueda dar el servicio adecuado a los vehículos pesados ya que una rehabilitación de la superficie no es una buena alternativa dado el daño estructural de las terracerías.

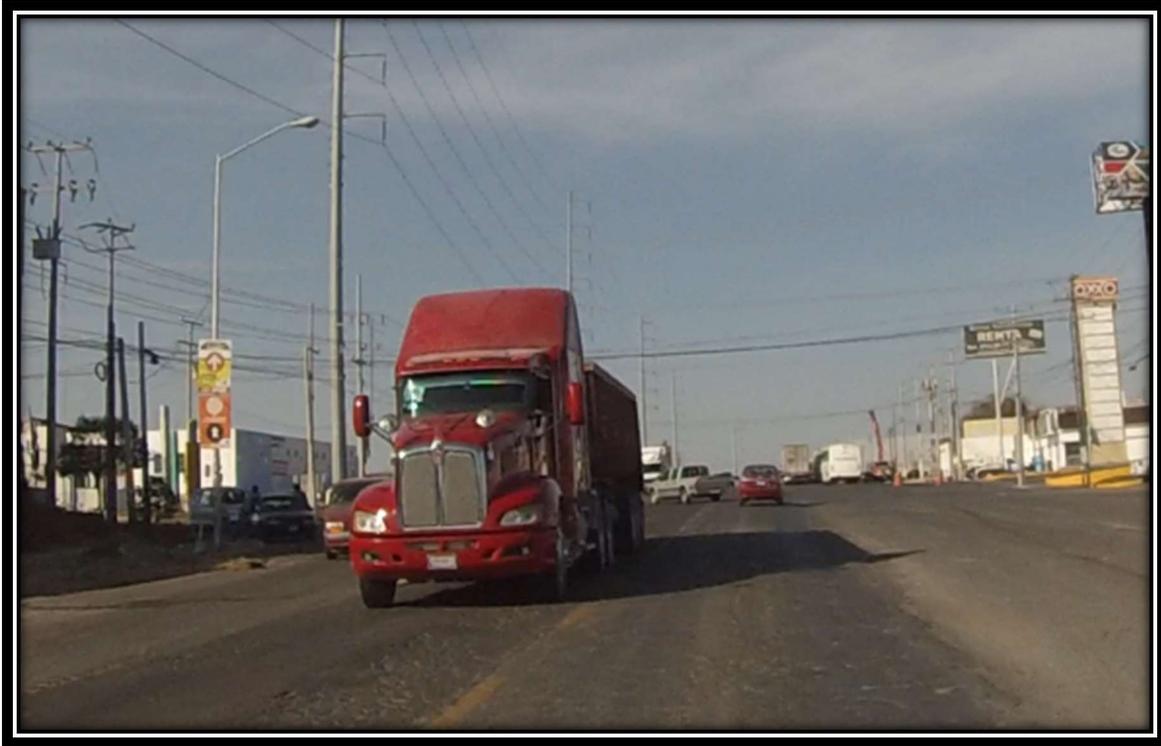
Figura 2.- Punto de conflicto de cruce vehicular en km 1+470. Fuente: Captura para Inspección de Seguridad.

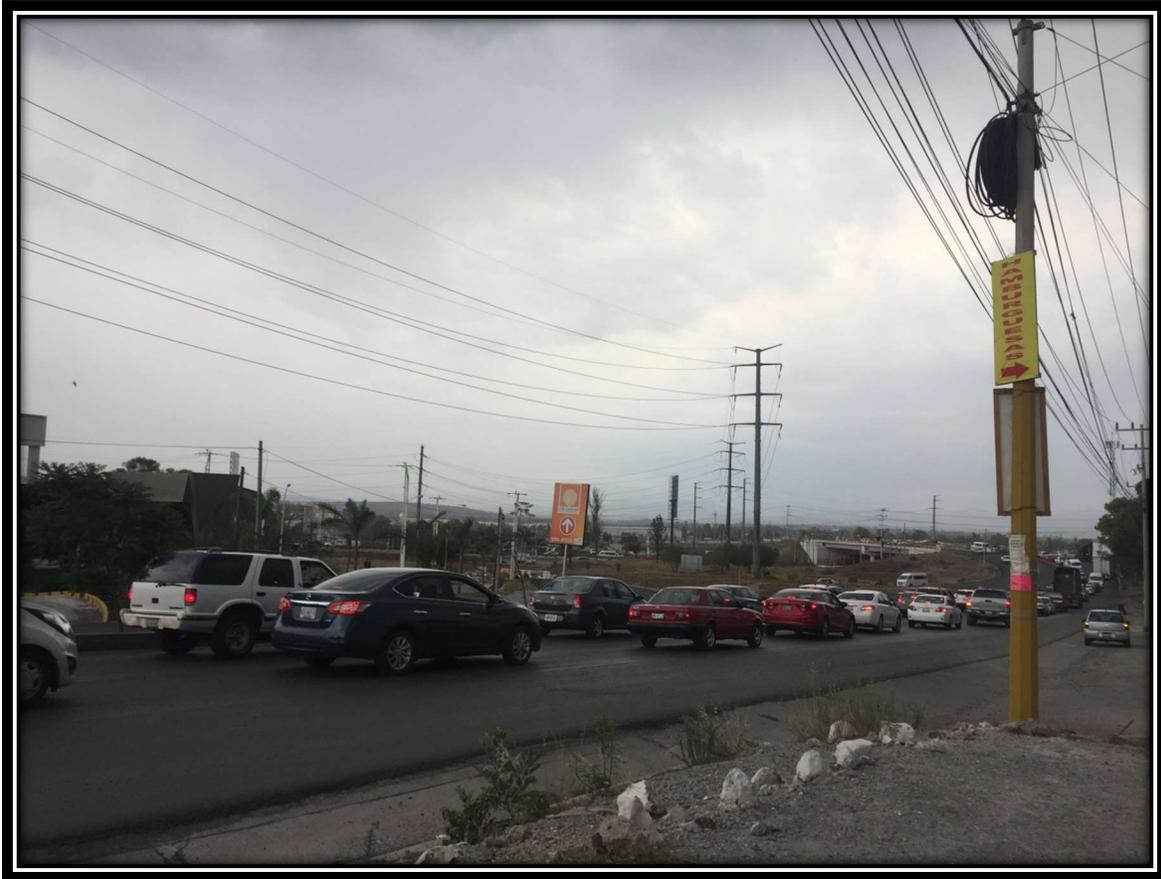
Figura 3.- Transito en horas pico en CE 431. Fuente: Captura durante aforos.

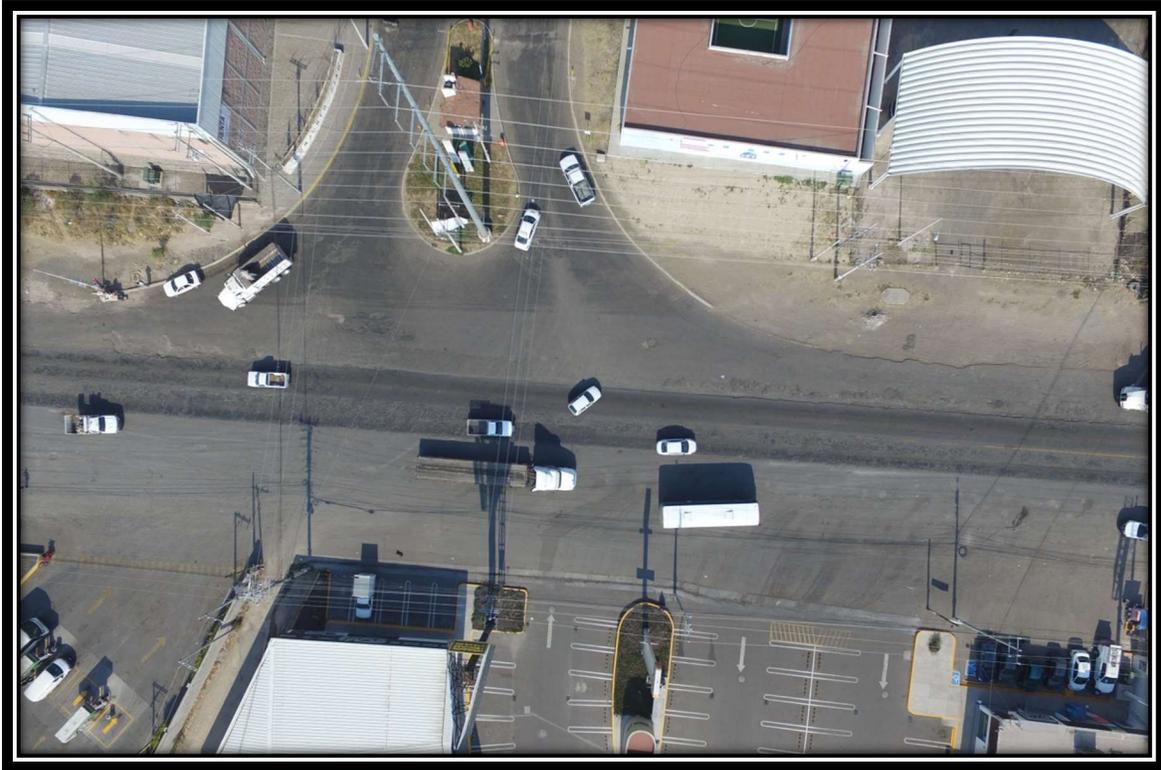
Figura 4.- Acceso en km 1+470. Fuente: Captura para Inspección de Seguridad.

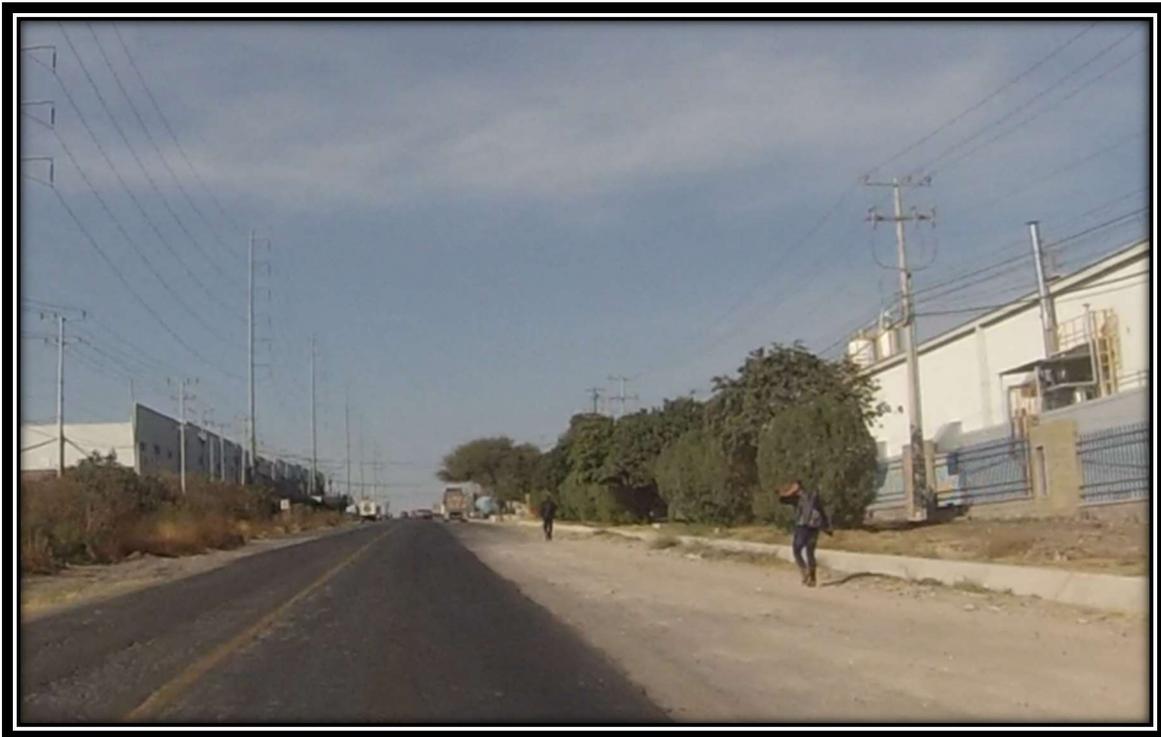
Figura 5.- Zonas peatonales inexistentes sin elementos de protección. Fuente: Captura para Inspección de Seguridad.

Es importante generar las áreas de resguardo para peatones, ciclistas y servicios de transporte público para el integral y correcto funcionamiento todos los usuarios. Generar bahías de transporte y pasos peatonales con semáforos en una de las acciones más importantes debido al cruce de peatones en el camino. La reconfiguración de la vialidad dará pie a una reorganización de los accesos de los parques industriales, que son los puntos donde hay mayor índice de accidentes y movimientos que no están controlados.

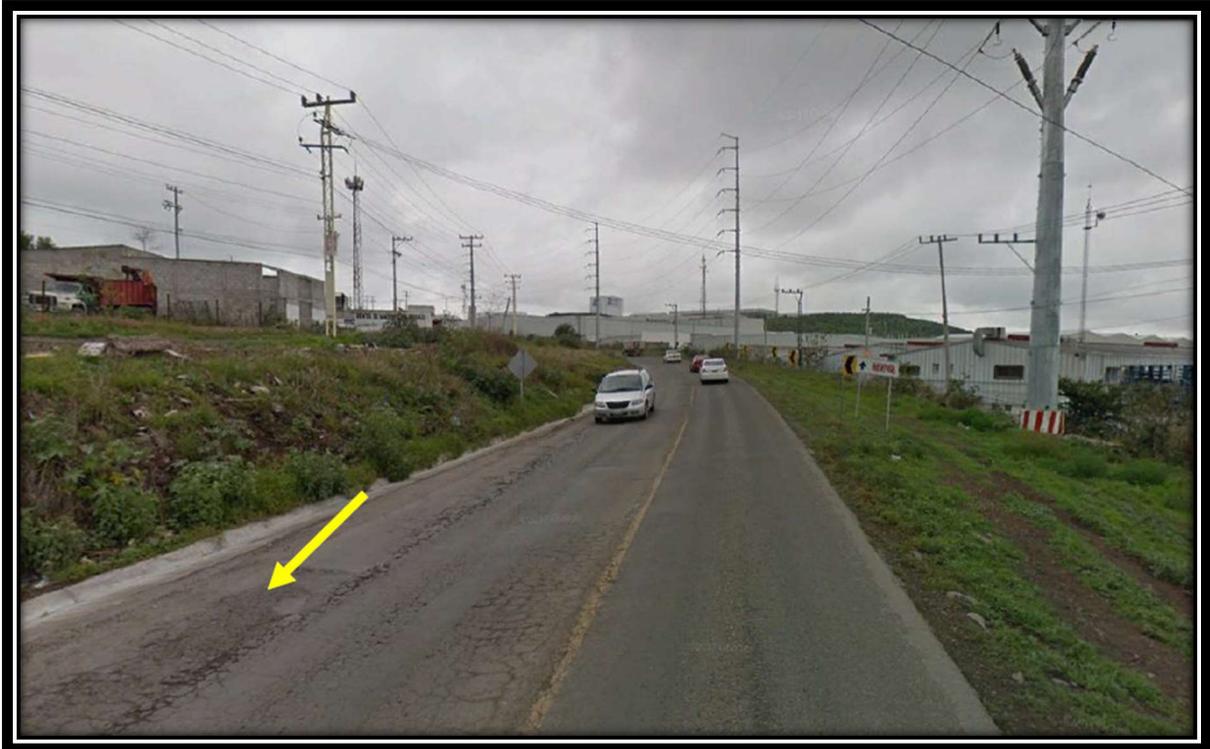
Figura 6.- Condiciones de pavimento (Piel de cocodrilo y roderas). Fuente: Captura para Inspección de Seguridad.

Una vez realizada la inspección de seguridad vial es posible identificar varias deficiencias en el mismo. Una de las principales fue la superficie de rodamiento la cual presenta en algunas zonas baches y desprendimientos importantes que requieren trabajos de bacheo profundo o reconstrucción total del camino. El camino presenta roderas en algunos tramos y el fenómeno conocido como piel de cocodrilo (falla del camino con fisuras y agrietamientos en la superficie generalmente causada por exceso de repeticiones de cargas) está presente en casi todo el camino. La sección original de una corona de 7.0 m se ve demeritada por desprendimientos laterales de un promedio de 25-30 cm en ciertas zonas del camino.

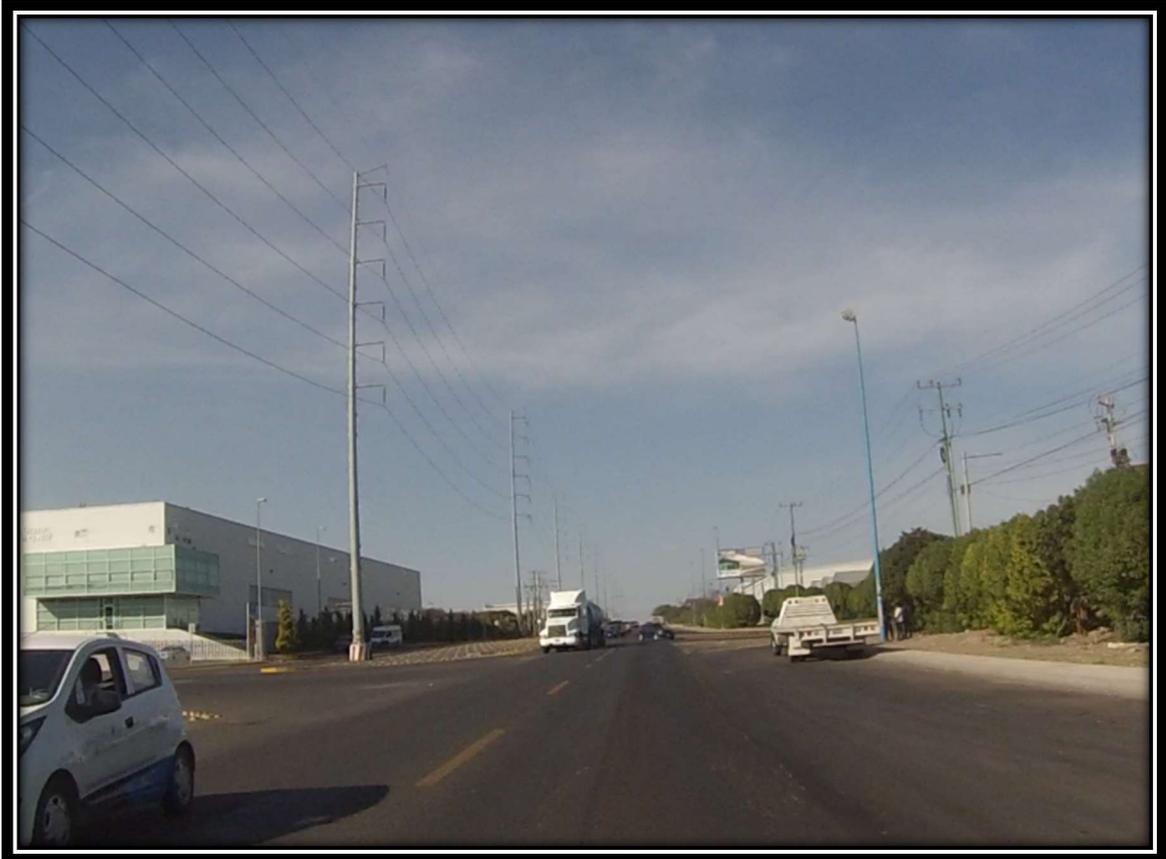
La falta de señalamiento es una constante en el tramo inspeccionado. El señalamiento horizontal está muy deteriorado debido al intemperismo y al tráfico vehicular; el vertical, es insuficiente, ya que no se indican todas las maniobras que existen en el camino, además de no restringir la velocidad, ni prohibir algunas maniobras de rebase,

retorno en “U” y cruces a 90 grados que generan accidentes constantemente. Las zonas de servicios no están señalizadas ni los accesos y salidas. En general la vialidad presenta un señalamiento operativo deficiente.

Figura 7.- Zonas de conflicto con cruces no controlados y falta de señalamiento. Fuente: Captura para la Inspección de seguridad.

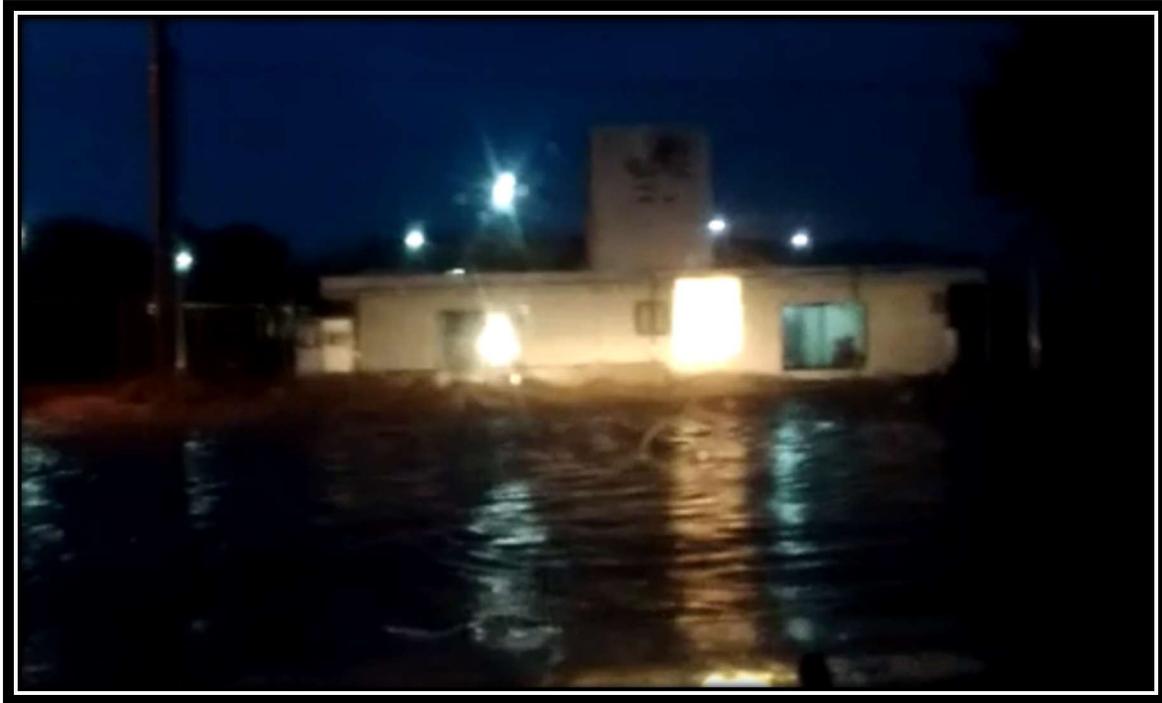
Es importante hacer un análisis en campo de las corrientes de agua pluvial ya que son uno de los agentes que más dañan a los caminos e interrumpen la circulación vehicular cuando se inunda la calzada. El tramo de estudio cuenta con obras de drenaje que fueron originalmente diseñados para una capacidad inferior a los gastos existentes actuales de las cuencas de la zona, esto lo inferimos por el cambio de uso de suelo de un terreno agrícola a uno industrial pavimentado, lo cual cambia los coeficientes de escurrimiento permitiendo una infiltración mucho menor al subsuelo. Durante los trabajos de inspección se tuvo el acercamiento con personal del parque industrial “El Marqués” el cual nos manifestó la desafortunada tragedia que sufrieron varios de las naves industriales cuando meses atrás (agosto 2017) el flujo de la cuenca que desemboca en el km 1+470 cruzó la carretera y pasó por una calle de servicio hasta llegar a los naves industriales y estacionamiento, lo que provocó pérdidas millonarias para los locatarios del parque. La alcantarilla del km 2+780 se encuentra azolvada casi en su totalidad y para la que se encuentra en el km 2+620 mostraba indicios de inundación sobre la vía, además de daños importantes en los muros aledaños, por ello nos entrevistamos con personal del Pilgrim’s (vecino inmediato y propietario del predio donde desemboca la cuenca) que nos mencionó las inundaciones constantes de este punto (columpio más bajo del camino) debido a que las dimensiones no eran las adecuadas para esa alcantarilla. Incluso se aprovechó una de las lluvias fuertes para comprobarlo y efectivamente es un punto crítico a mejorar.

Figura 8.- Zonas de inundación. Fuente: Captura de personal del parque industrial El Marqués

Se deberá de mejorar las condiciones de desalojo pluvial de manera que el flujo sea canalizado de una manera más ordenada y no como superficialmente fluye el agua. Para ello un estudio hidrológico nos apoyara a definir las dimensiones y cauces naturales a seguir. Este factor es uno de los que contribuyeron al deterioro de la vialidad existente. Es importante canalizar el flujo del km 1+470 lateralmente con un canal hasta la alcantarilla del km 2+620 y ampliar las dimensiones de esta última para evitar que el flujo siga fluyendo por encima de la vialidad.

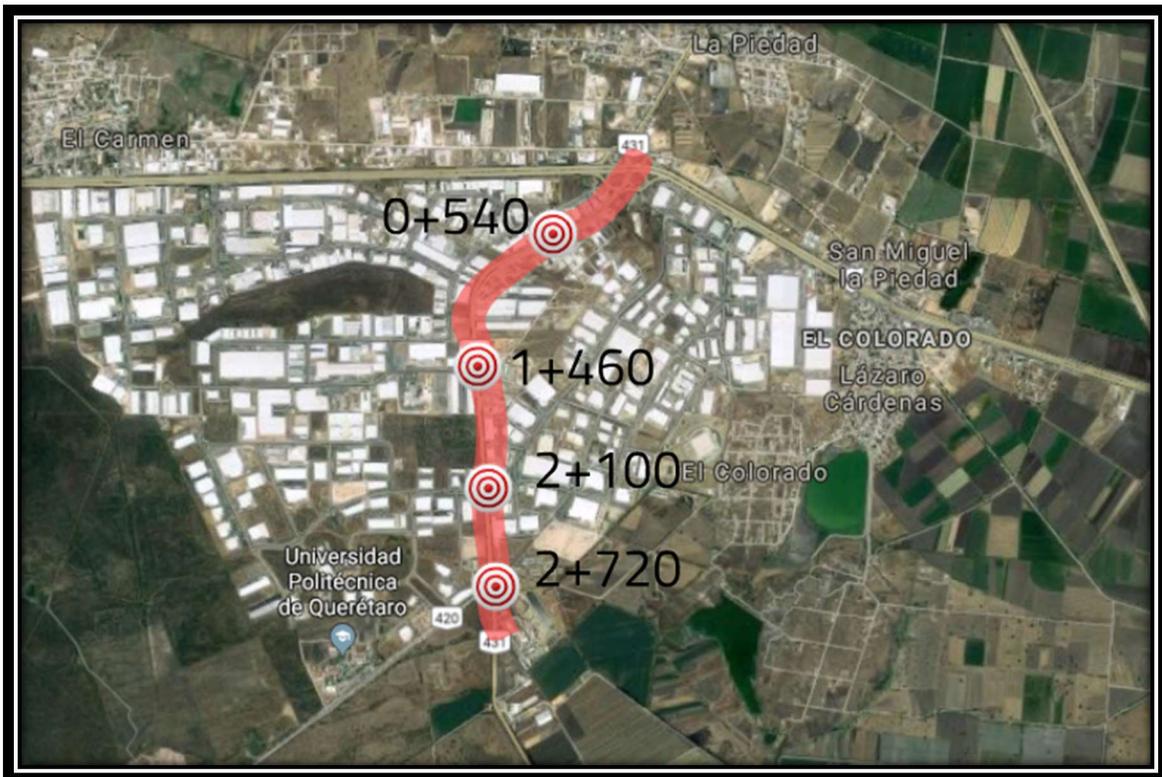
Se identificaron 4 puntos de conflicto importantes, en los cuales se presentan maniobras riesgosas de manera continua. Es importante evitar este tipo de cruces que son de riesgo y además son los puntos donde se presentan con mayor frecuencia colisiones vehiculares que a pesar de ser a bajas velocidades generan pérdidas económicas considerables. Los puntos identificados y sus movimientos se pueden apreciar en las siguientes figuras.

Figura 21.- Zonas de conflicto con entrecruzamientos no controlados. Fuente: Google Earth.

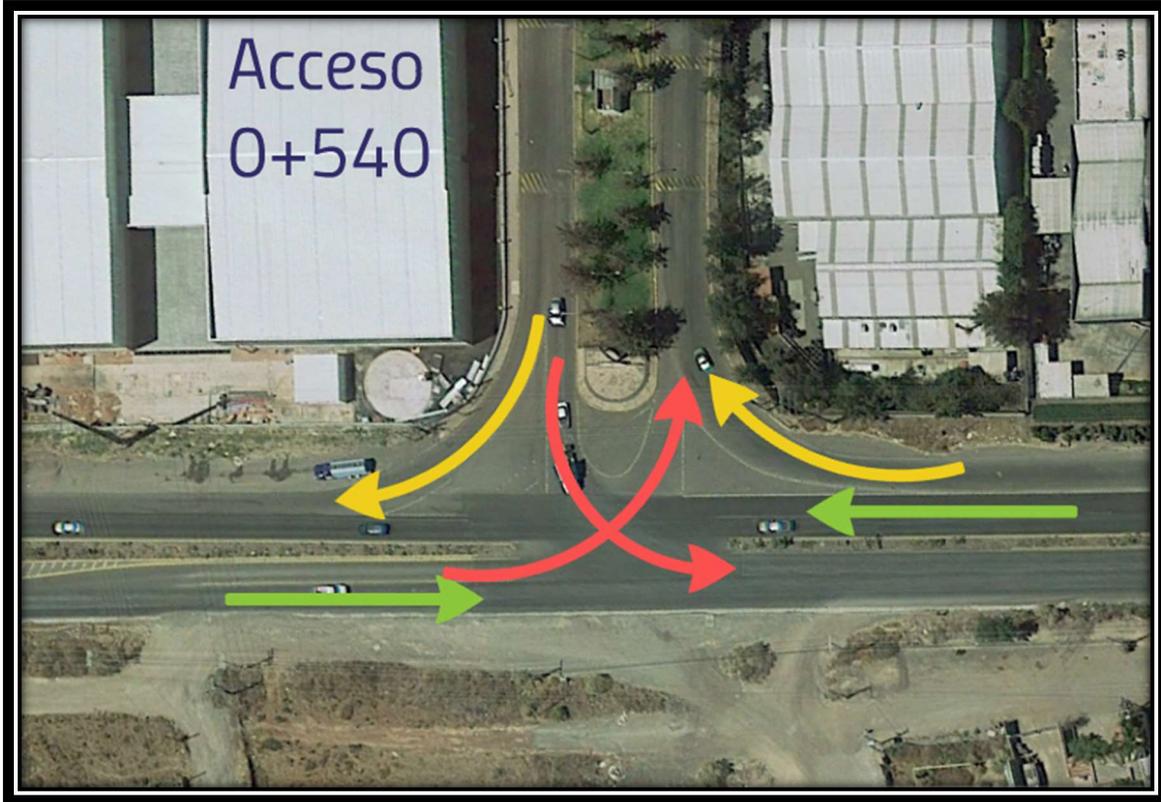
Figura 9.- Zona de conflicto km 0+540 con entrecruzamientos no controlados. Fuente: Google Earth.

Figura 16.- Solución geométrica propuesta para el km 0+540. Fuente: Elaboración Propia.

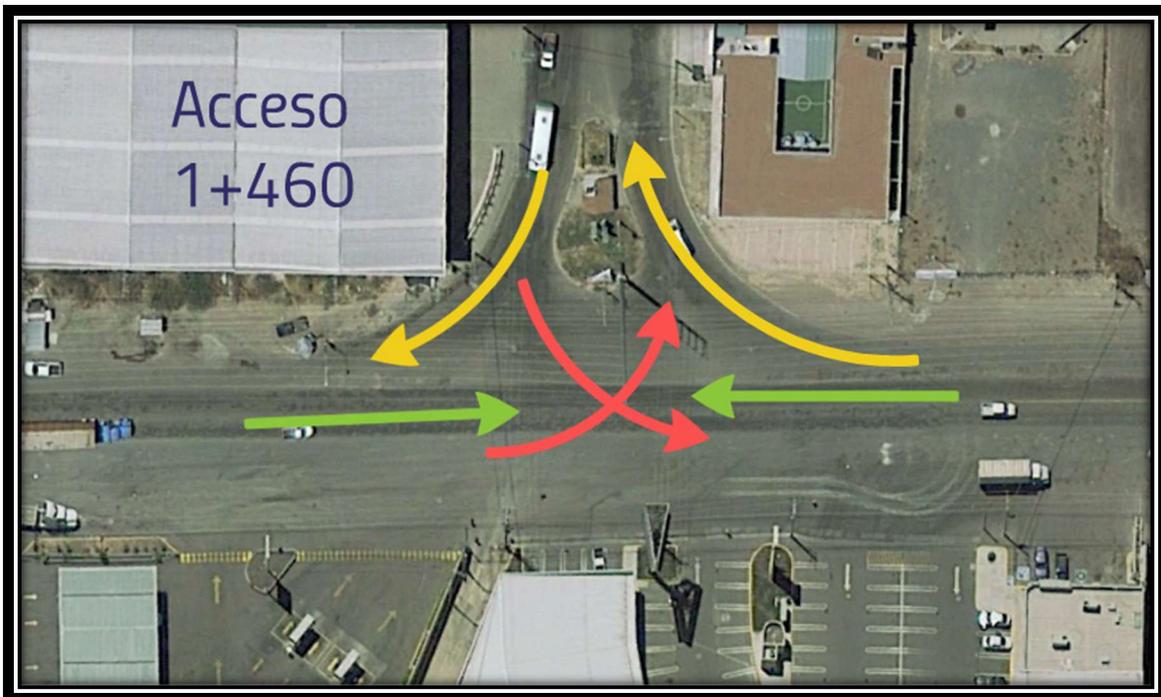
Figura 10.- Zona de conflicto km 1+460 con entrecruzamientos no controlados. Fuente: Google Earth.

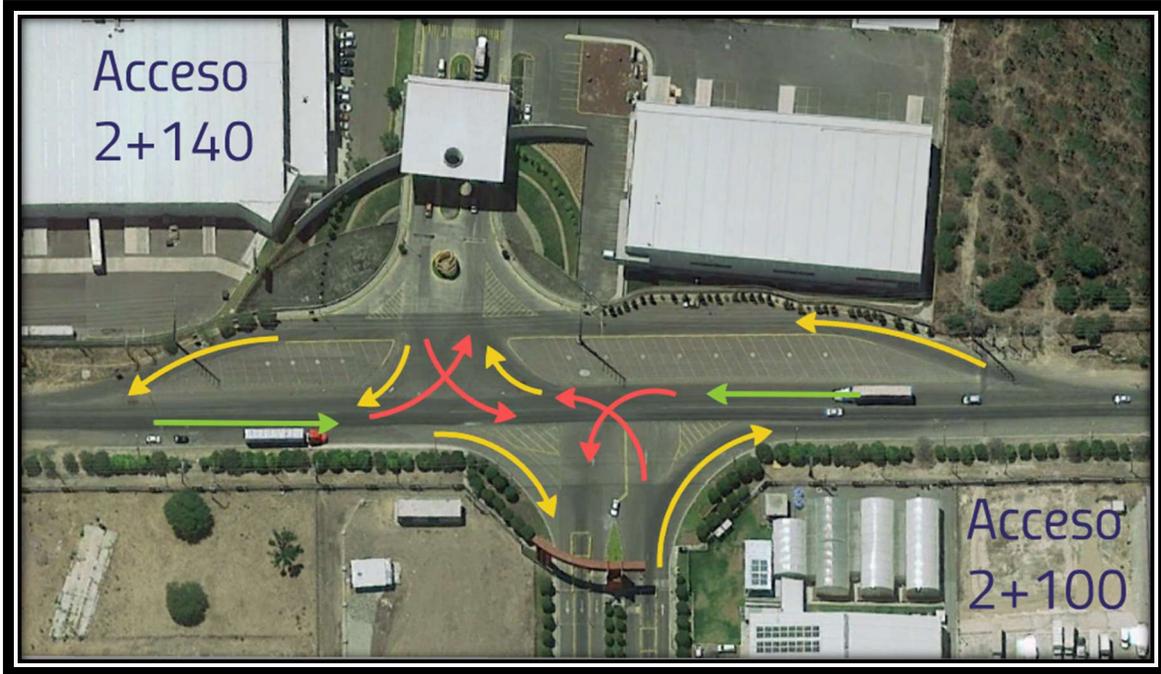
Figura 11.- Doble zona de conflicto km 2+100 y 2+140 con entrecruzamientos no controlados. Fuente: Google Earth.

Figura 18.- Solución geométrica propuesta para el km 2+100 y 2+160. Fuente: Elaboración Propia.

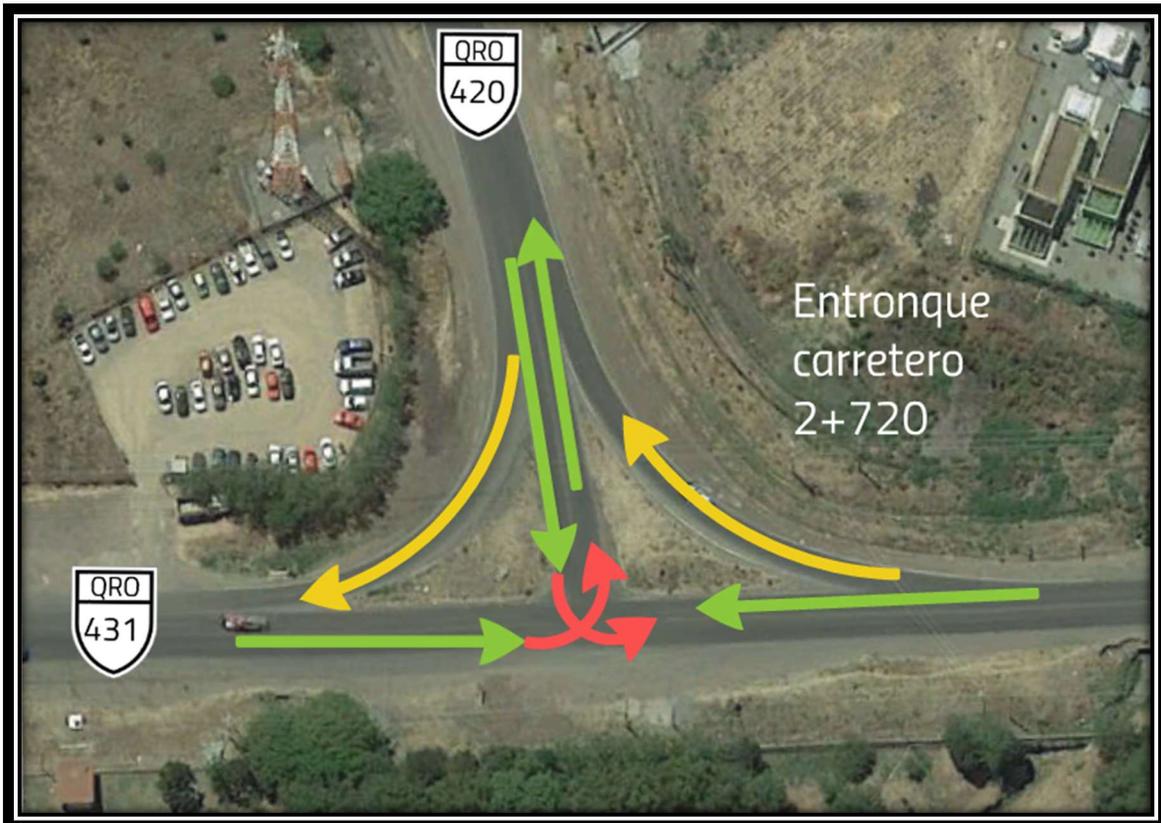
Figura 25.- Zona de conflicto entronque en km 2+720 con entrecruzamientos no controlados. Fuente: Google Earth.

Figura 19.- Solución geométrica propuesta para el entronque el km 2+720. Fuente: Elaboración Propia.

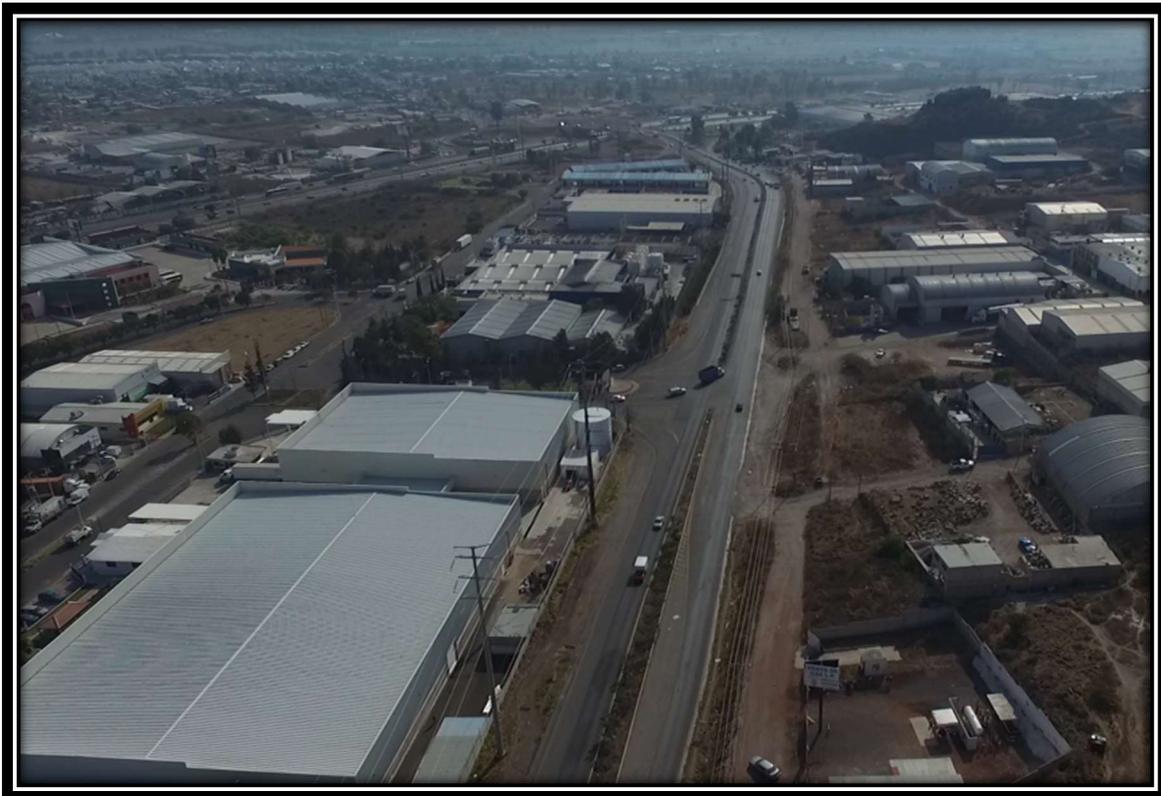
Figura 12.- Puntos de conflicto sin un orden dentro de la CE 431 km 0+400. Fuente: Captura para Inspección de Seguridad.
