**IMPACTO AMBIENTAL EN EL ABANDONO DE BANCOS DE
MATERIAL ADJUNTOS A LA CARRETERA CHIHUAHUA – CD.
JUÁREZ**

ING. MARIO ARTURO LÓPEZ SANTA ANNA

**TESIS PRESENTADA COMO REQUISITO PARA OBTENER EL GRADO DE
MAESTRO EN INGENIERÍA**

JUNIO DE 2020

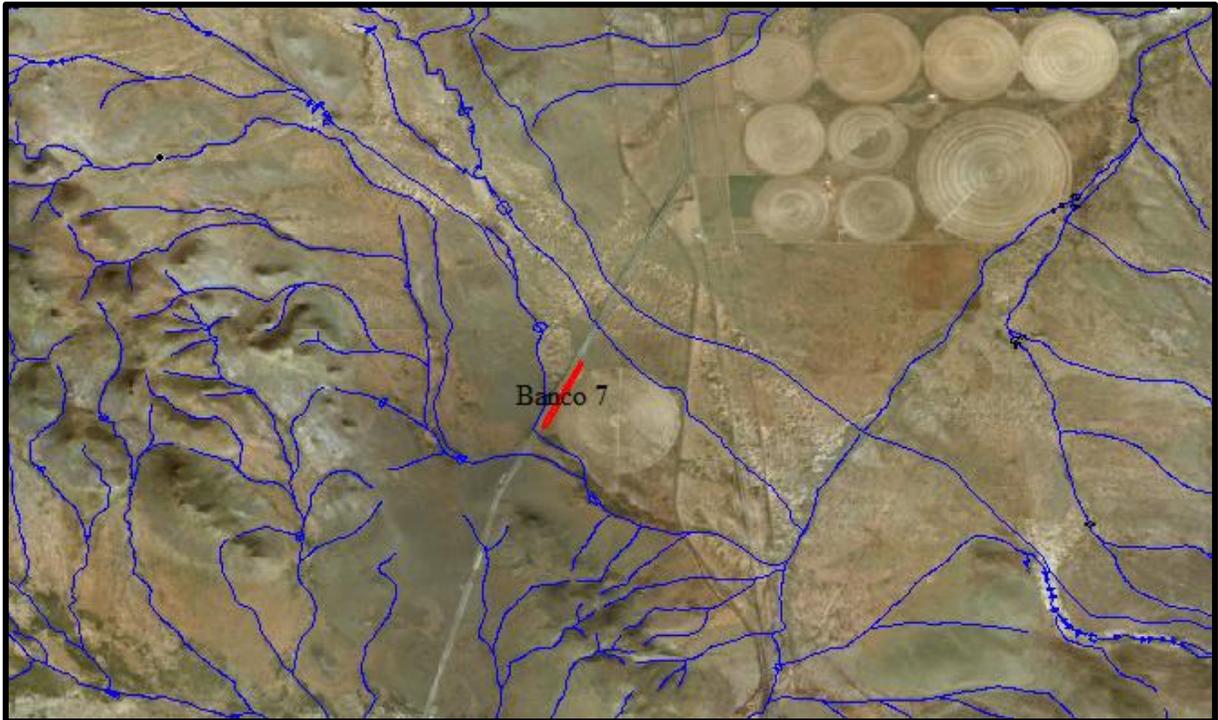
Figura 41. Hidrología de banco 7

Este banco presenta una longitud aproximada de 840 metros, por lo que podría presentarse gran captación de agua mediante lluvias intensas, y debido a la cercanía del banco al cuerpo de la carretera, esto podría ocasionar daños a su estructura.

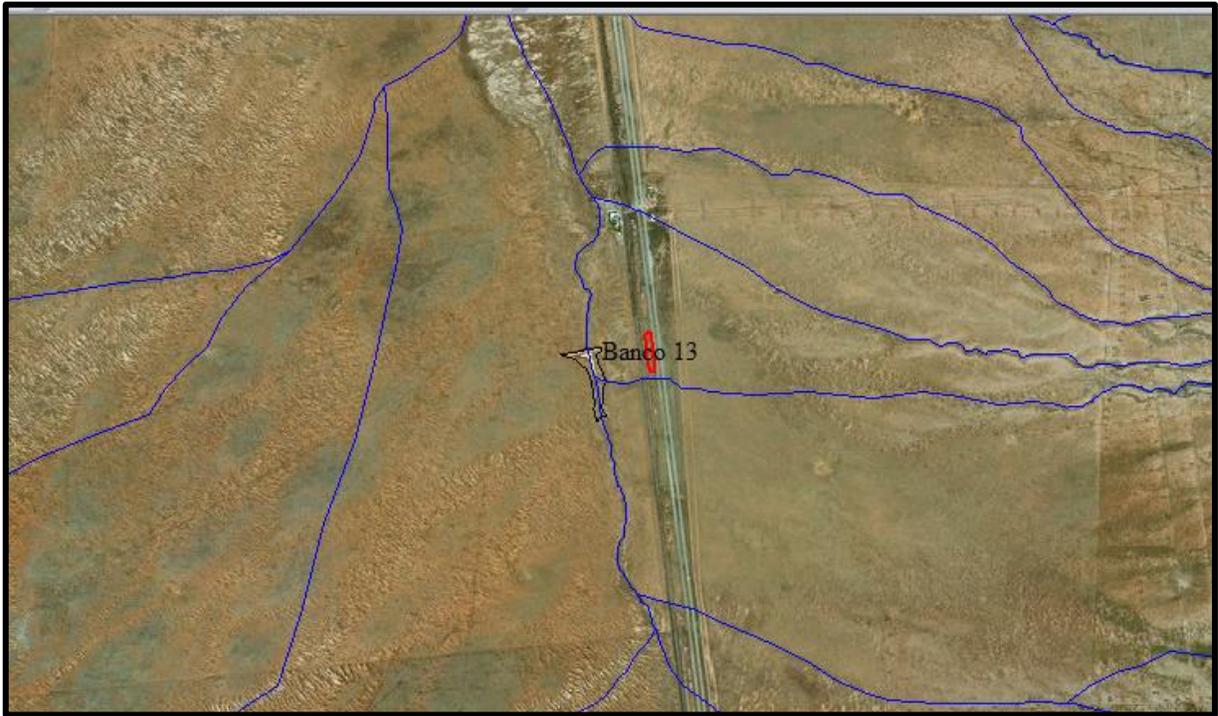
Figura 59. Hidrología de banco 13

Este banco presenta una longitud aproximada de 220 metros, por lo que podría presentarse gran captación de agua mediante lluvias intensas, y debido a la cercanía del banco al cuerpo de la carretera, esto podría ocasionar daños a su estructura.

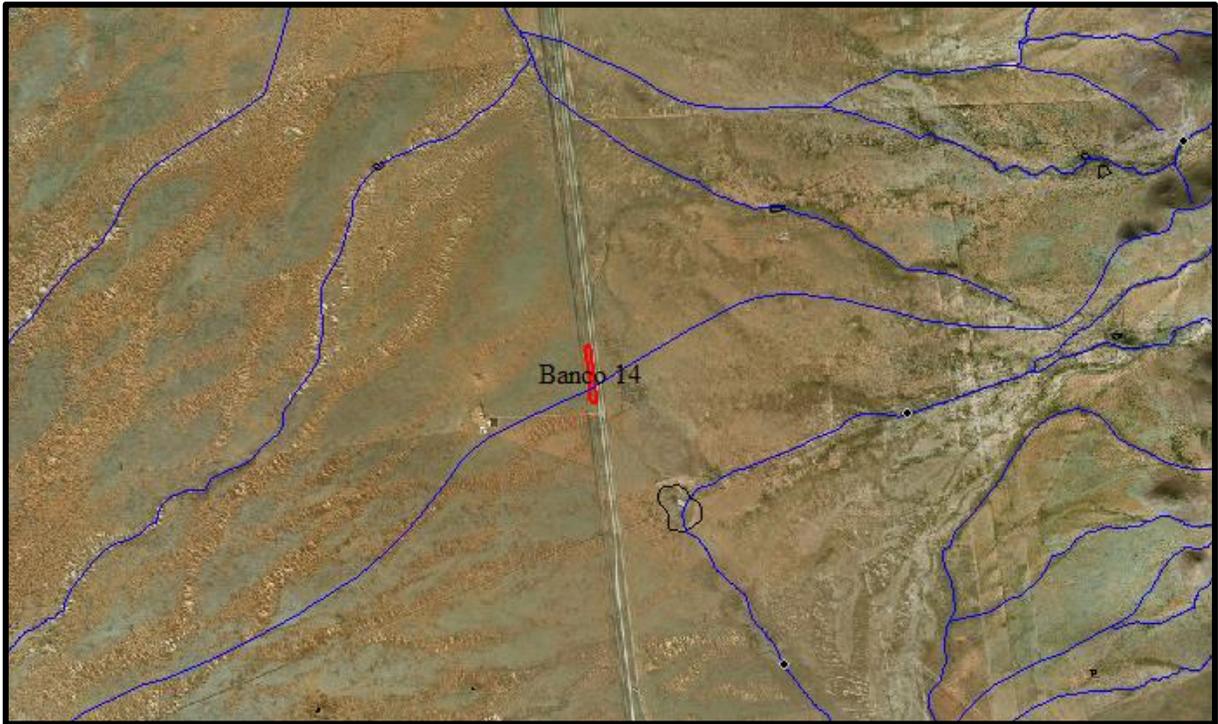
Figura 64. Hidrología de banco 14

Debido a la modificación de los niveles y taludes del terreno natural, el banco presenta impactos ambientales en la hidrología por su gran capacidad de captación de agua y un flujo natural atraviesa el banco, esto podría provocar la insuficiencia de la obra de drenaje y daños a la estructura.

El banco tiene una longitud de aproximadamente 450 metros; esto puede provocar que existan acumulamientos grandes de agua. También un flujo natural atraviesa el banco, por lo que esto podría causar daños a la estructura de la carretera debido a la insuficiencia de la obra de drenaje existente para drenar el flujo natural.

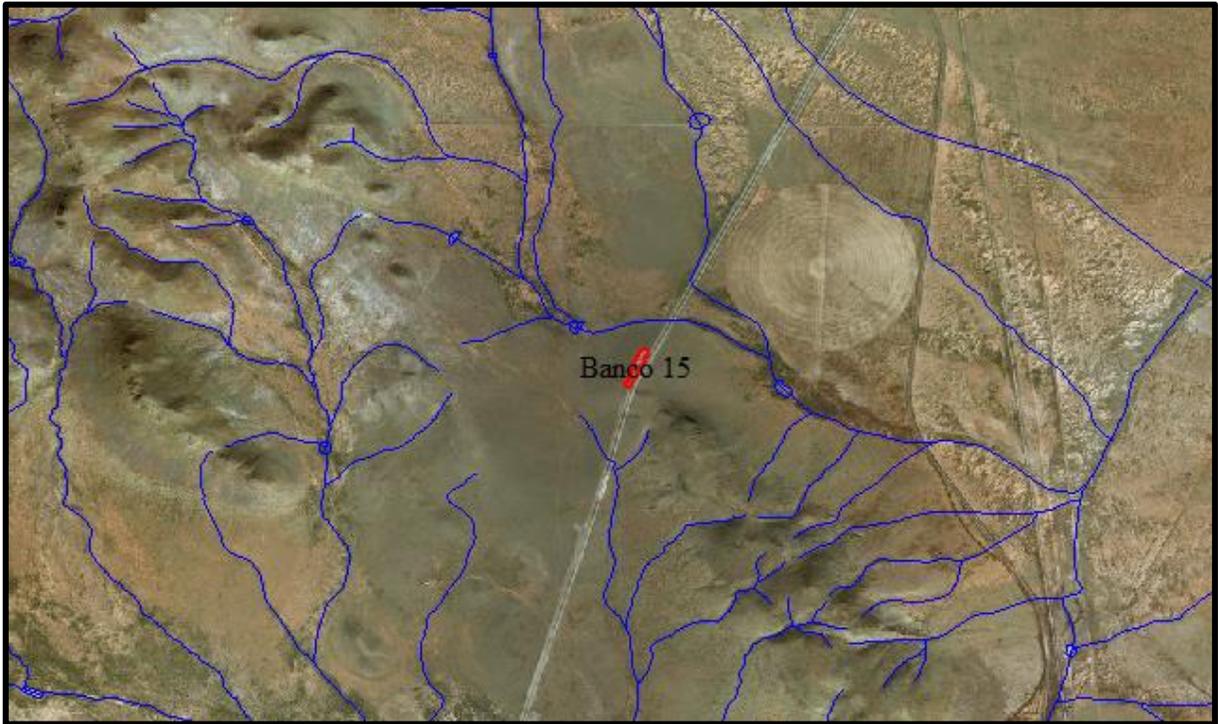
Figura 69. Hidrología de banco 15

Este banco presenta una longitud aproximada de 285 metros, por lo que podría presentarse gran captación de agua mediante lluvias intensas, y debido a la cercanía del banco al cuerpo de la carretera, esto podría ocasionar daños a su estructura.

Debido a que el banco tiene una longitud aproximada de 285 metros y a que es muy profundo y cercano a la carretera, tiene posibilidades de acumular agua y provocar daños a su estructura.
