**CASO DE ESTUDIO PARA EL TÍTULO DE MAESTRIA DE  
INGENIERIA EN VIAS TERRESTRES,  
DIAGNÓSTICO GEOTÉCNICO DEL TEMPLO DE SAN JERÓNIMO  
EN JUAN ALDAMA, CHIHUAHUA**

El templo de San Jerónimo es la principal construcción del patrimonio arquitectónico histórico de Aldama en el estado de Chihuahua. La bóveda de la nave principal presenta daños estructurales que requieren su rehabilitación estructural, se han realizado estudio.

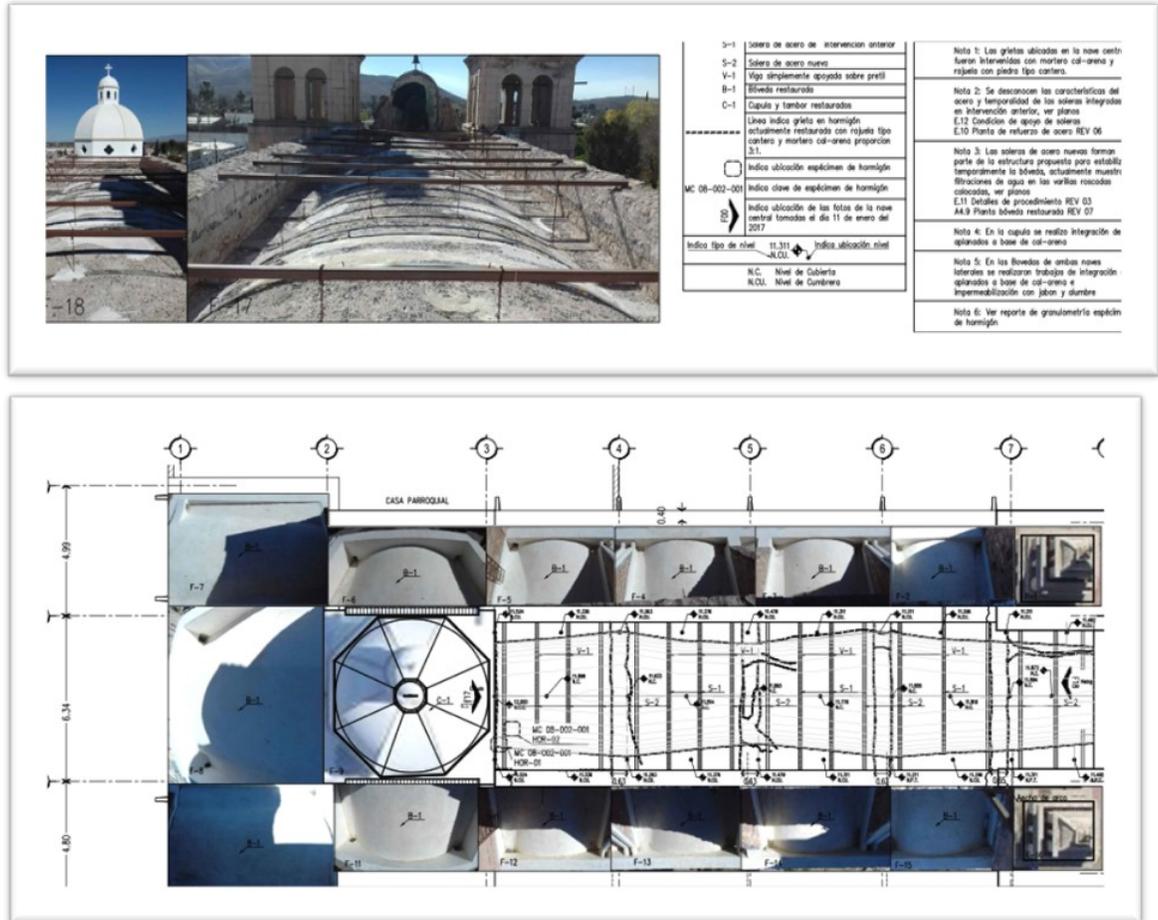
Figura 2.1 restauración de la bóveda

De acuerdo con la información proporcionada por Misiones Coloniales de Chihuahua, a partir del año de 2012 se detectó una serie de daños que podrían generar una condición de riesgo de estabilidad del templo; además la bóveda presentaba grietas que se estaban abriendo, las cuales fueron intervenidas y restauradas en 2016, la Figura 2.1 muestra su trazo.

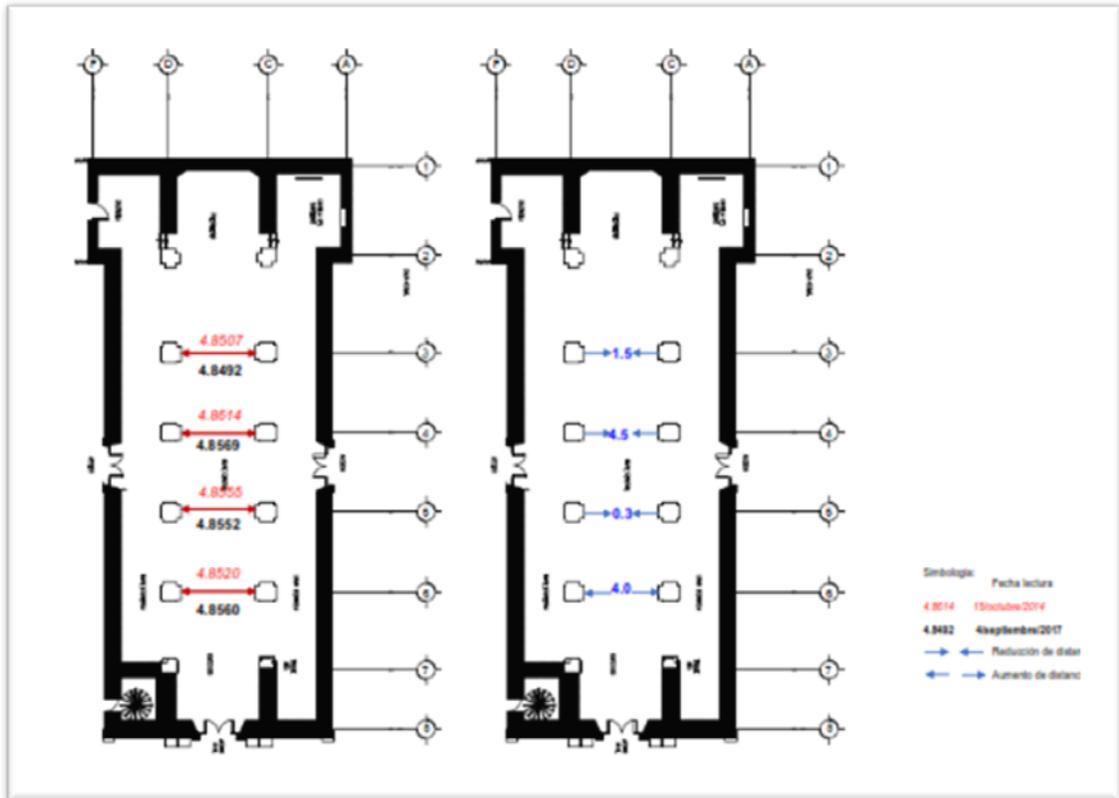
Figura 3.1 distancia entre columna a nivel plinto

5 muestran una reducción de la luz; en el caso del eje 6 hubo un incremento en la distancia de 4 mm.

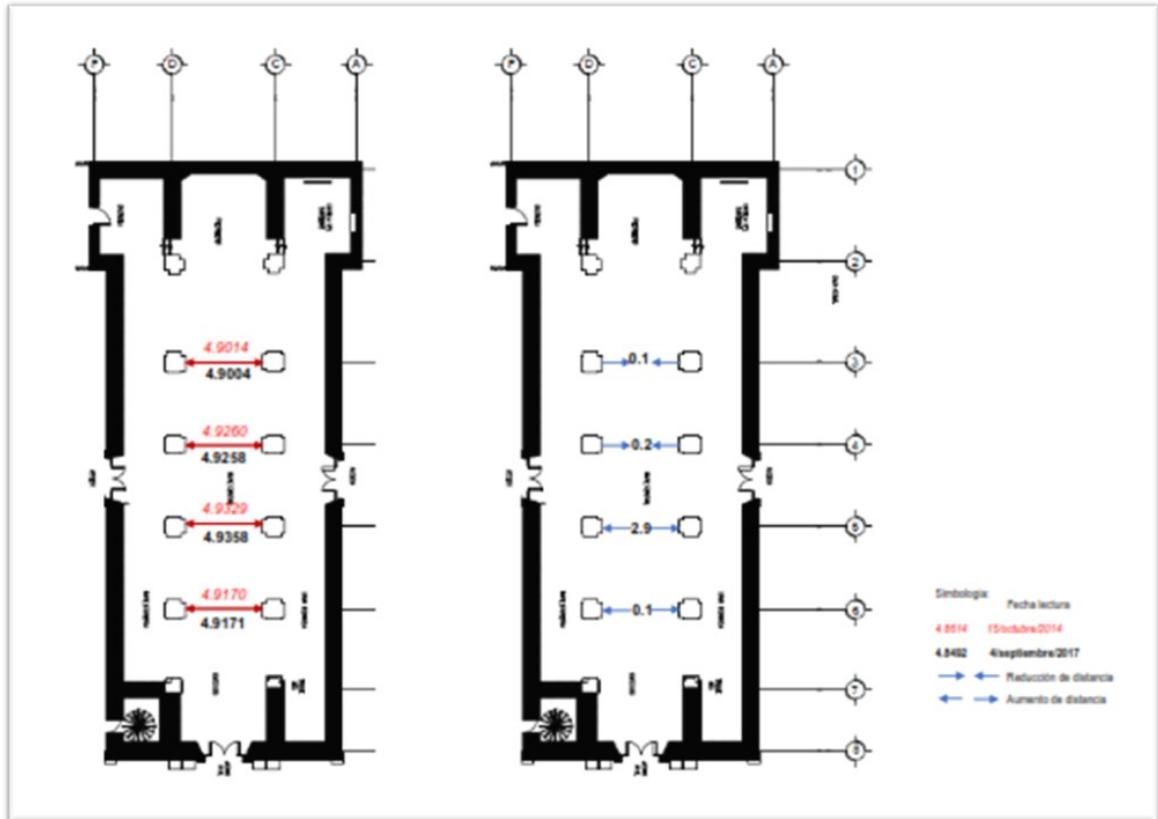
Figura 4.1 distancia entre columna a nivel cornisa

La Figura 4.1 corresponde a la distancia que existe entre las columnas que definen la nave central a nivel de cornisa, para dos diferentes fechas de medición. La Figura 4.1 corresponde a la diferencia de las distancias a nivel de cornisa y de la cual se concluye que en los ejes 3 y 4 se presentó una reducción de la distancia y en el caso de los ejes 5 y 6 un incremento de hasta 2.9 mm.

De esta tabla se concluye que la distancia a nivel de plinto es menor a la medida a nivel de cornisa por lo que los arcos se deformaron y se presenta el agrietamiento.

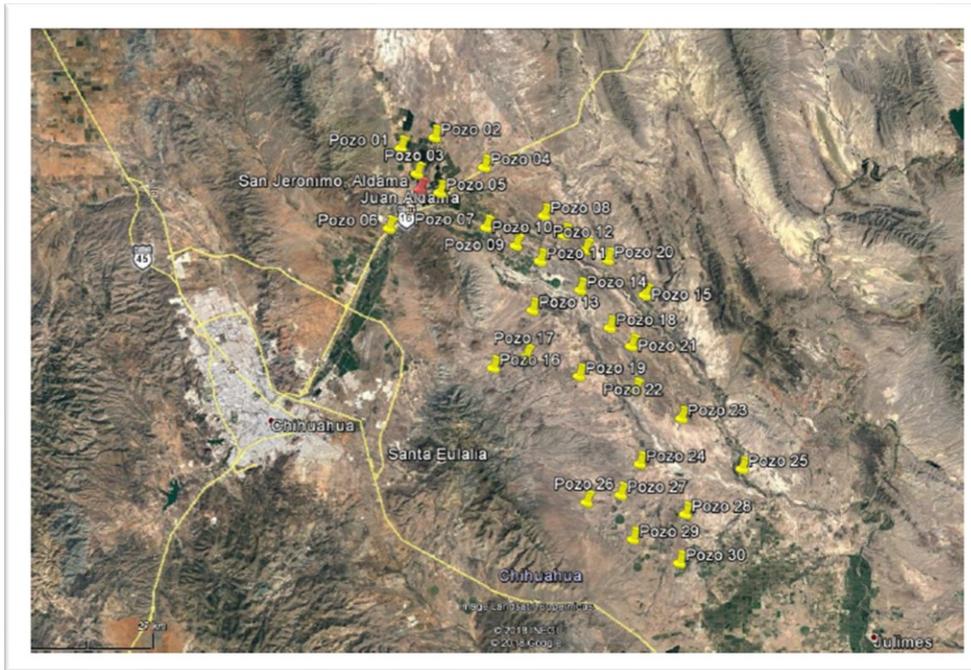
Figura 7.1 distribución de pozos en Juan Aldama, Chihuahua, datos de: CONAGUA

De los datos anteriores se concluye que en 2011 el nivel estático en estos pozos de bombeo estaba por debajo de los 40 m; por lo que el descenso de este podrá generar un asentamiento regional, el cual depende de las características de los diferentes estratos que se tengan. (Aguas, 2015)

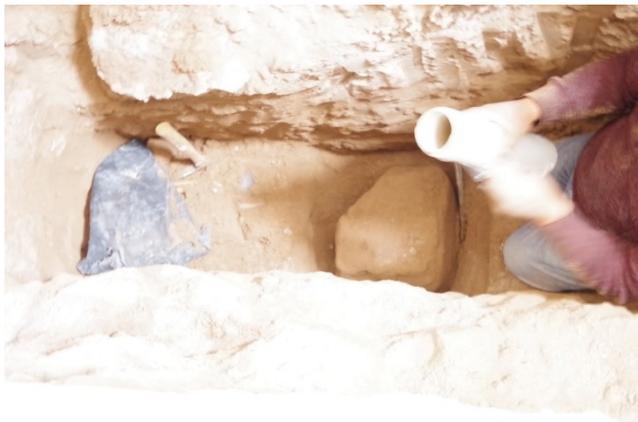
*Figura 11.1 PCA 1, foto tomada de obtención de la muestra inalterada del templo San Jerónimo*

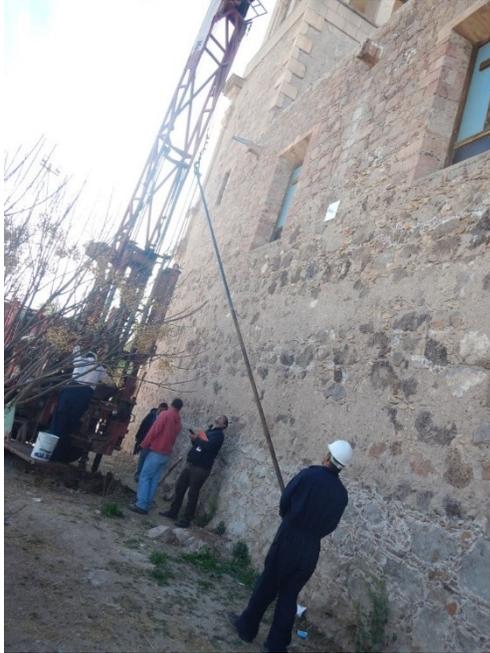
*Figura 12.1 foto tomada del ensayo de SPT en Templo San Jerónimo*

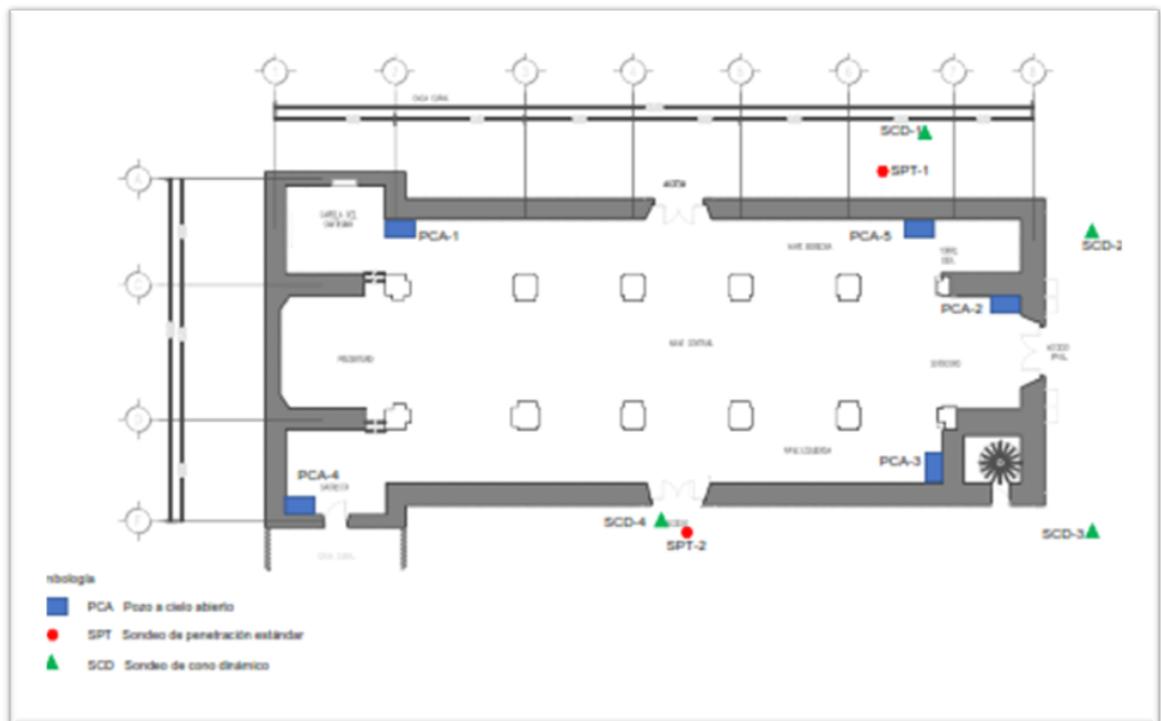
Figura 29.1 ubicación de sondeos de exploración y pozos del cielo abierto

Para conocer la secuencia estratigráfica del subsuelo en el área que ocupa el templo de San Jerónimo, se realizaron tres sondeos de penetración estándar con obtención de muestras alteradas y hasta profundidades de 8.0 a 20.0m; adicionalmente se realizaron dos sondeos con cono dinámico. En la Figura 29.1 se muestra la ubicación de los sondeos realizados.

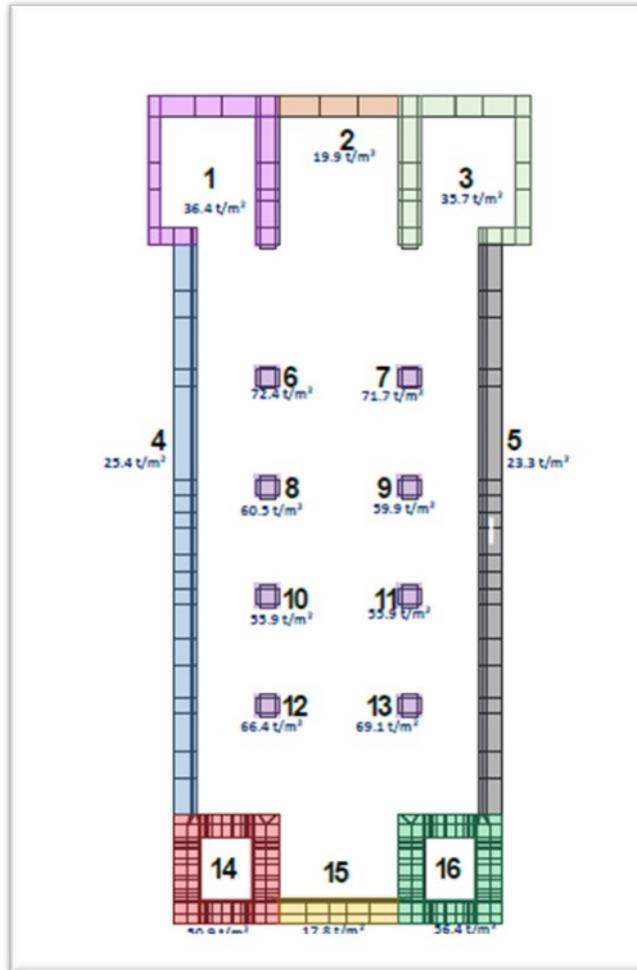
Figura 30.1 distribución de cargas por zonas en la base de cimentación

La bóveda trasmite al nivel de su arranque un empuje el cual tiene dos componentes uno vertical y uno horizontal, este último genera un momento de volteo en la base del muro-contrafuerte, que se trasmite al suelo como un incremento de esfuerzo en su orilla. Considerando el factor de seguridad que se ha calculado para la cimentación, este incremento tampoco ha puesto en riesgo la estabilidad de la cimentación.

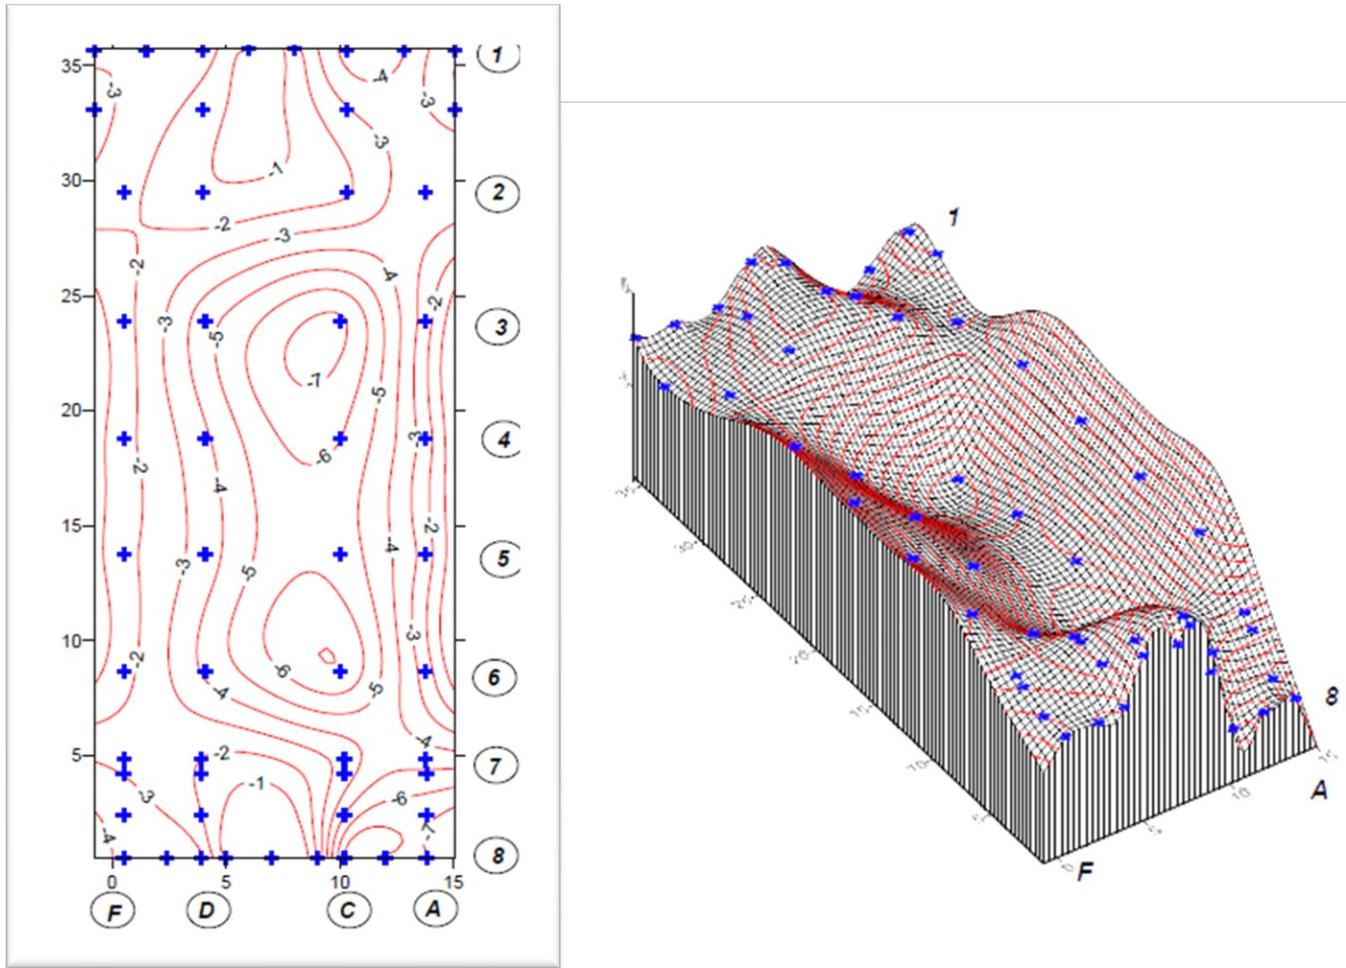
Figura 31.1 curvas de igual asentamiento en cm final de la construcción

La figura 31.1 muestra las curvas de igual asentamiento que sufrió el templo durante su construcción. De acuerdo con la distribución de carga que transmite la estructura, los principales asentamientos se presentaron en las columnas de la nave central y la fachada principal, ya que son las áreas que mayor esfuerzo de contacto aplican al suelo. Y los valores menores de asentamiento en los muros perimetrales y en el ábside.

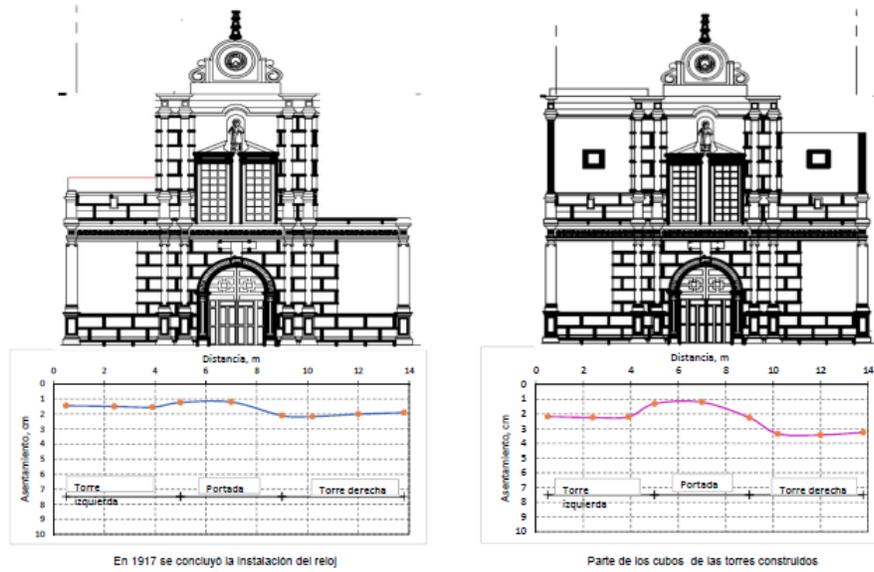
Figura 32.1 perfil de la formación de la fachada

En la Figura. 31.1 se muestra la gráfica de las deformaciones probables que se presentaron en la fachada principal durante las diferentes etapas constructivas en las que se erigió. Debido a los tiempos largos en que se realizó la construcción, la estructura fue capaz de absorber dichas deformaciones.

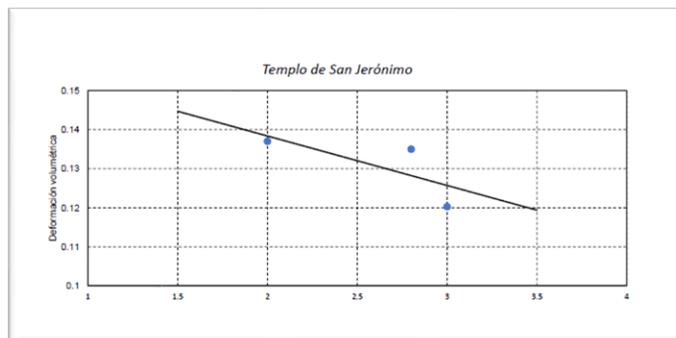
Figura 34.1 resultados de los ensayos de saturación bajo carga

Por las características de los suelos superficiales, estos son susceptibles de sufrir cambios volumétricos debido a variaciones en su contenido de agua que generen deformaciones. (Tomlinson, 2017) Las estructuras ligeras son las que están más expuestas a sufrir los daños que provoca este comportamiento en el suelo. La fluctuación en el contenido de agua se origina por la lluvia y el periodo de estiaje, o bien provocados por rupturas de drenajes, tuberías de agua potable, riego de jardines, etc.

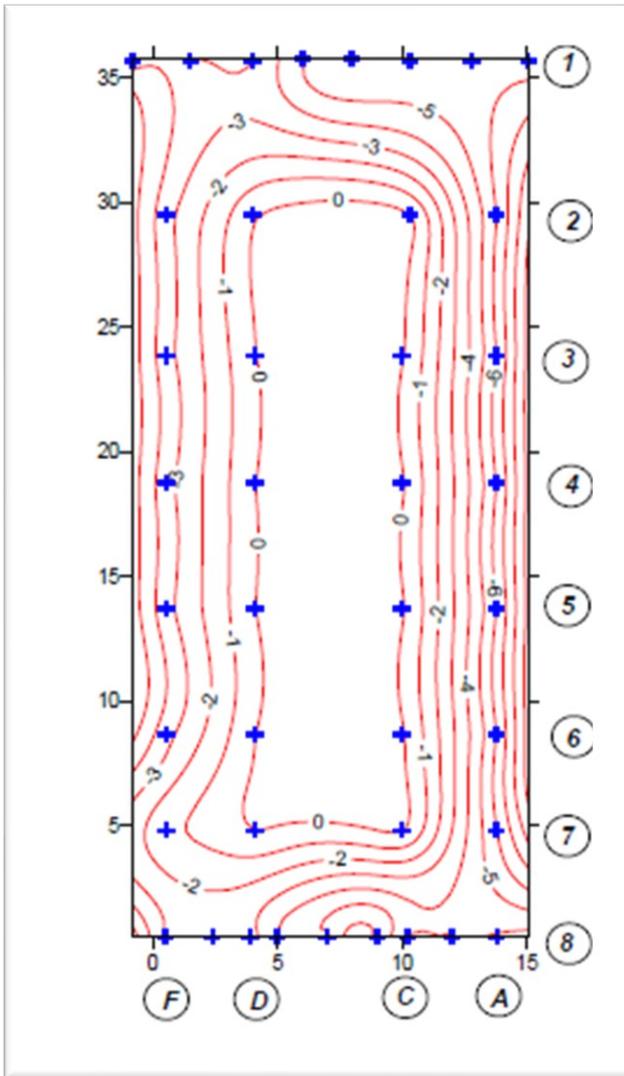
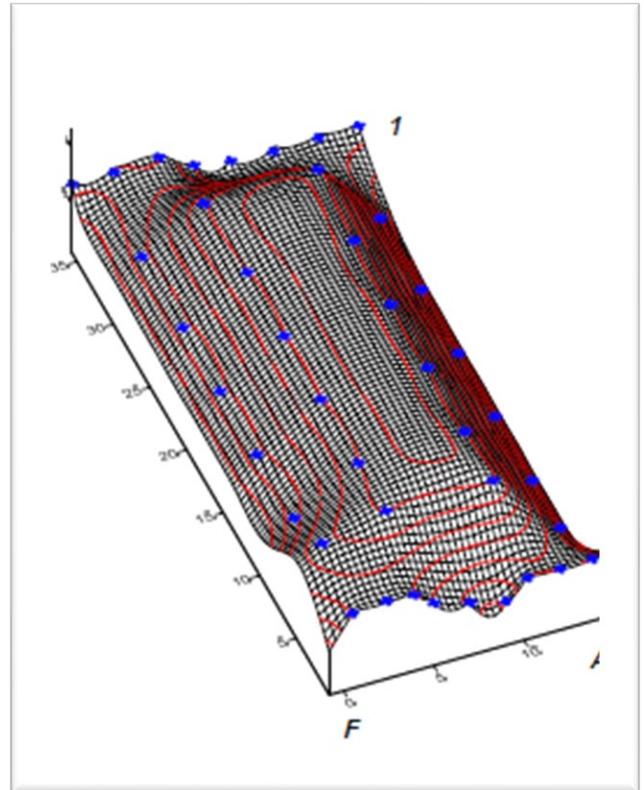
Figura 35.1 curvas de igual asentamiento en cm. por humedecimiento del terreno de apoyo

La Figura 35.1 muestra las curvas de igual asentamiento para la condición en que el terreno de apoyo se humedeció, debido a la infiltración de la lluvia o bien provocado por la práctica que tenían de “inundar” el jardín perimetral al templo, la que parece ser que se mantuvo durante un lapso importante. Lo que provocó que los muros perimetrales sufrieran un asentamiento adicional al que ya habían presentado por el peso propio de la estructura, lo que ocasionó que el soporte lateral que le daban a la bóveda de la nave central los botareles se viera disminuida y en consecuencia se incrementará la luz de la bóveda central y al paso del tiempo se agrietara en la zona de unión de la bóveda con sus apoyos y su clave.

Por lo anterior, se realizó el cálculo de los probables asentamientos que se presentaron para la condición en que el terreno de apoyo se humedeció, debido a la infiltración de la lluvia o bien provocado por la práctica que tenían de “inundar” el jardín perimetral al templo, la que parece ser que se mantuvo durante un lapso importante. Lo que provocó que los muros perimetrales sufrieran un asentamiento adicional al que ya habían presentado por el peso propio de la estructura, lo que ocasionó que el soporte lateral que le daban a la bóveda de la nave central los botareles se viera disminuida y en consecuencia se incrementará la luz de la

bóveda central y al paso del tiempo se agrietara en la zona de unión de la bóveda con sus apoyos y su clave.

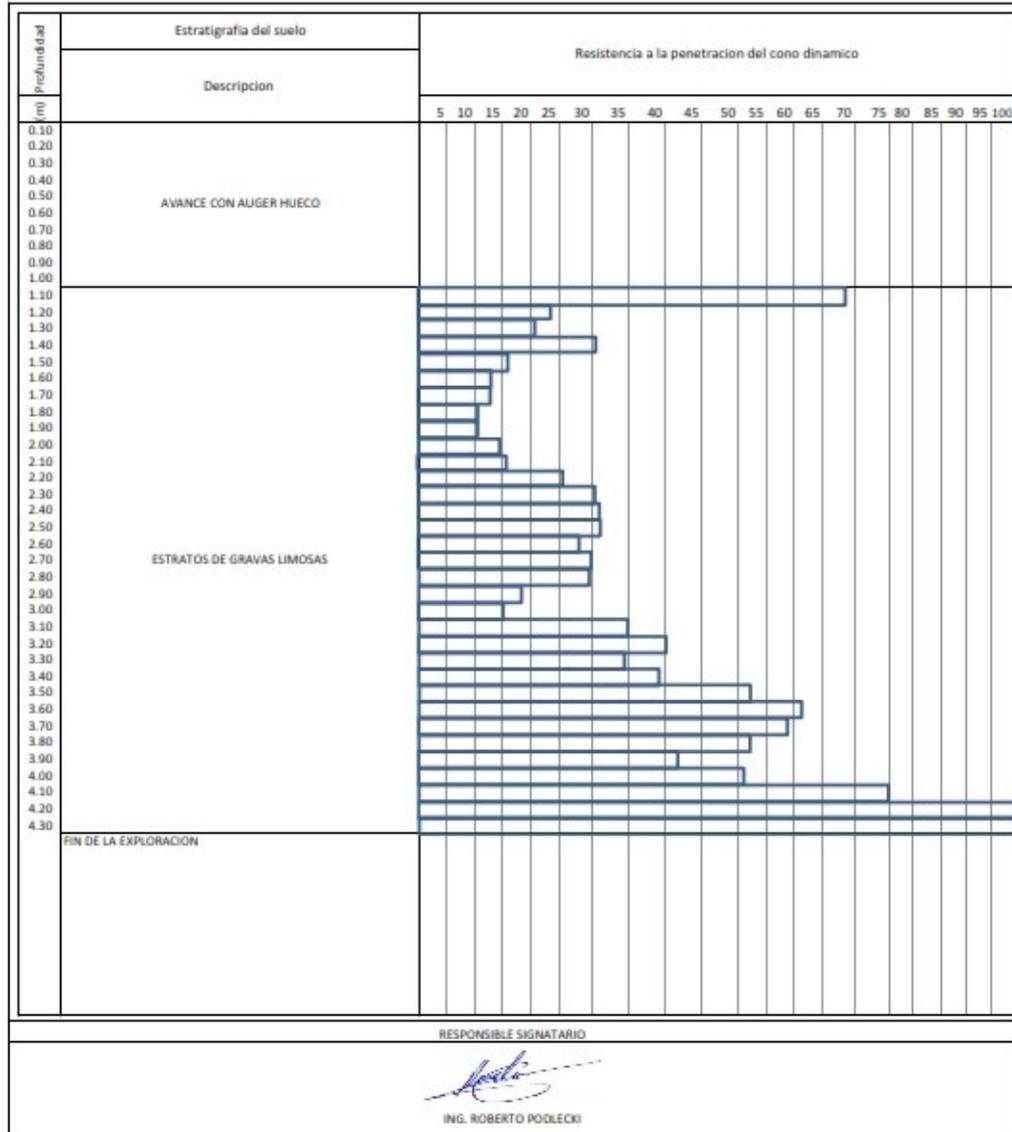
**PERFIL ESTRATIGRÁFICO POR SONDEO CON CONO DINAMICO**

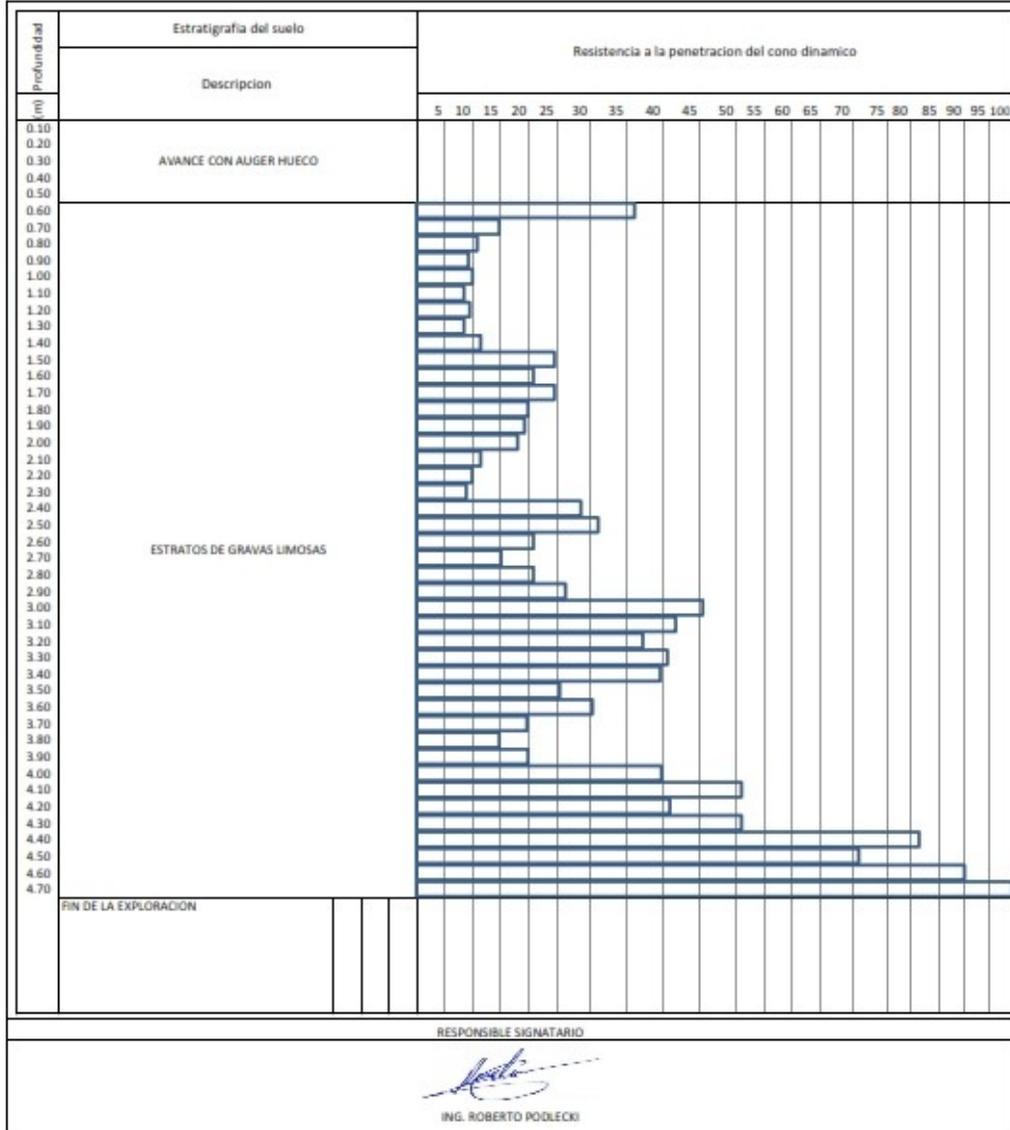
**PERFIL ESTRATIGRÁFICO POR SONDEO CON CONO DINAMICO**

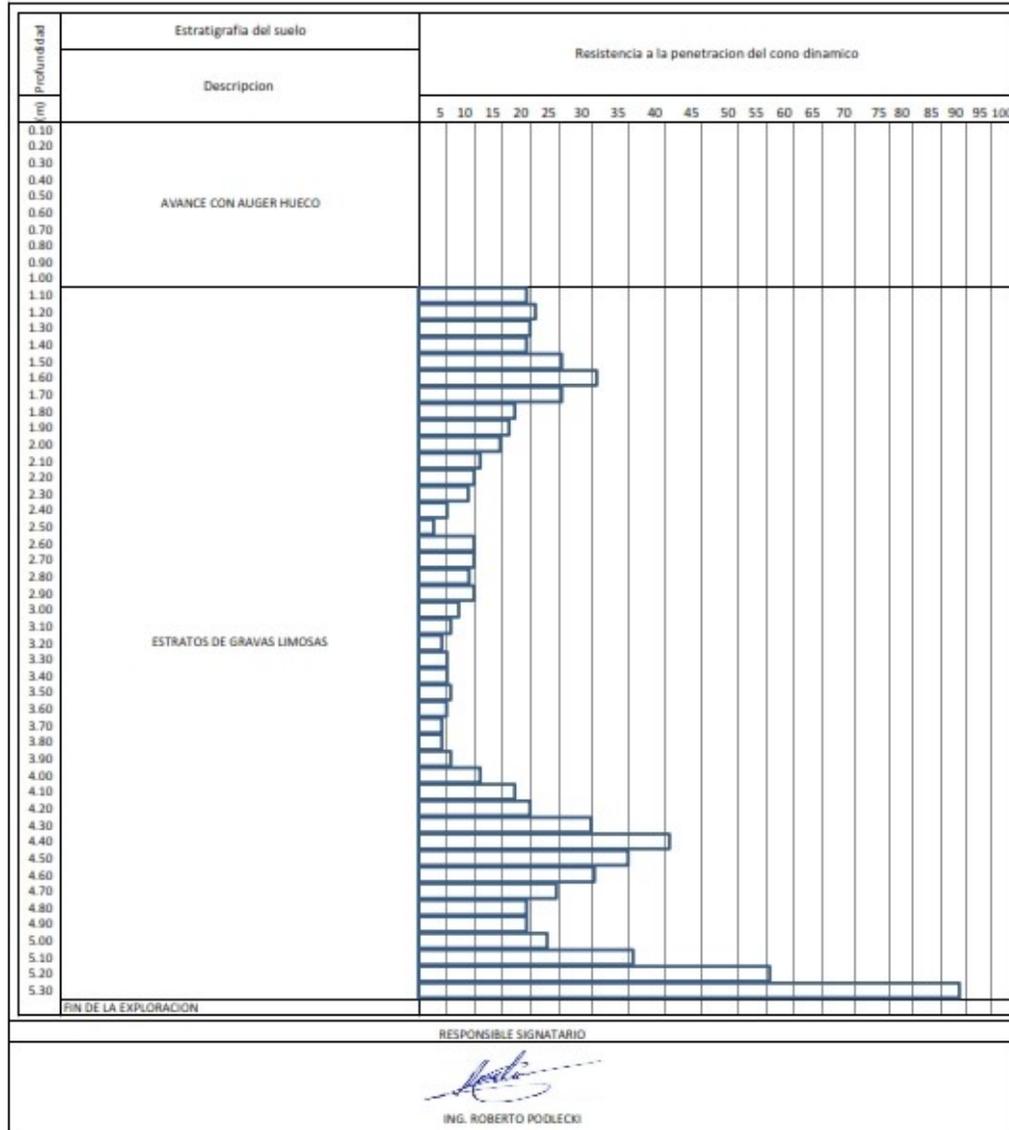
**PERFIL ESTRATIGRÁFICO POR SONDEO CON CONO DINAMICO**

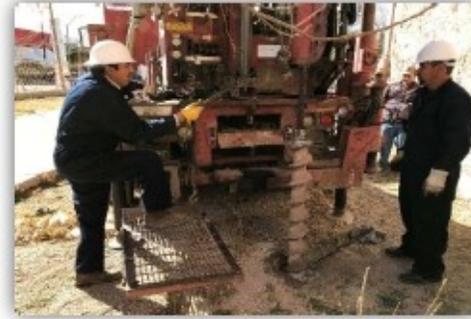
PRUEBA DE PENETRACION ESTANDAR EN EL  
SONDEO SPT-1

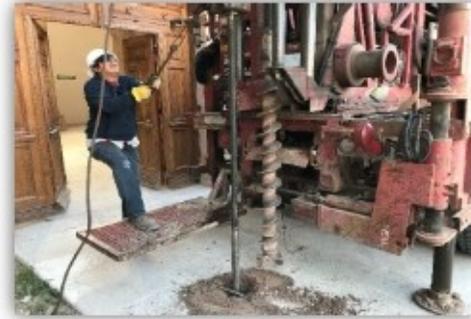
PRUEBA DE PENETRACION ESTANDAR EN EL SONDEO SPT-2

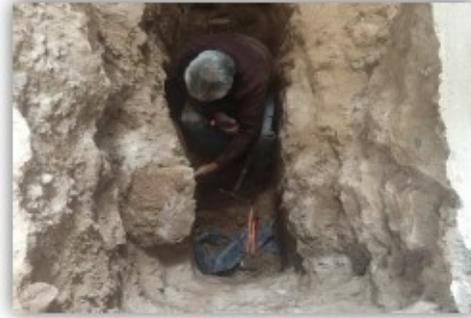
OBTENCION DE MUESTRA INALTERADA EN EL SONDEO PCA-01
