**“INSPECCIÓN DE SEGURIDAD VIAL PARA LA MODERNIZACIÓN  
DE LA CARRETERA ESTATAL 431 EN EL MUNICIPIO DE EL  
MARQUÉS, QUERÉTARO.”**

TESIS, PARA OBTENER EL GRADO DE  
**MAESTRIA EN VIAS TERRESTRES**

Se realizó una inspección de seguridad vial de acuerdo a la metodología establecida por la Asociación Mundial de Carreteras (PIARC) en la Carretera Estatal 431 con la finalidad de identificar los aspectos peligrosos o las carencias que puedan desatar en un accidente vial y una vez identificadas las deficiencias del camino, proponer una mejora que pueda mitigar el número de accidentes en la carretera.

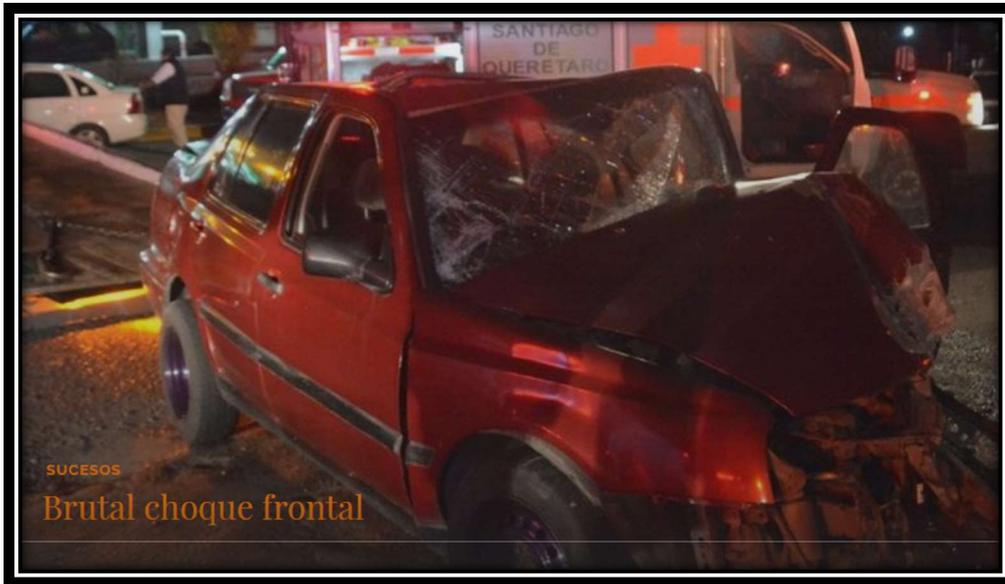
Figura 4.- Accidentes en la CE 431. Fuente: (Noticias de Querétaro)

De la lista de los accidentes identificados destaca un percance donde un camión de pasajeros que trasladaba a los trabajadores de la zona industrial perdió el control al salir del camino, dejando 5 muertos y varios heridos. Se reportaron también, varios accidentes de atropellamiento de peatones, en los cuales uno de los involucrados perdió la vida y los demás han resultado gravemente heridos. En conclusión es una vía que, a pesar de no circular a altas velocidades, ha dejado varios muertos por las condiciones geométricas, estado físico del camino, tipo de vehículos que circulan y maniobras no controladas que dan pie a situaciones de riesgo.

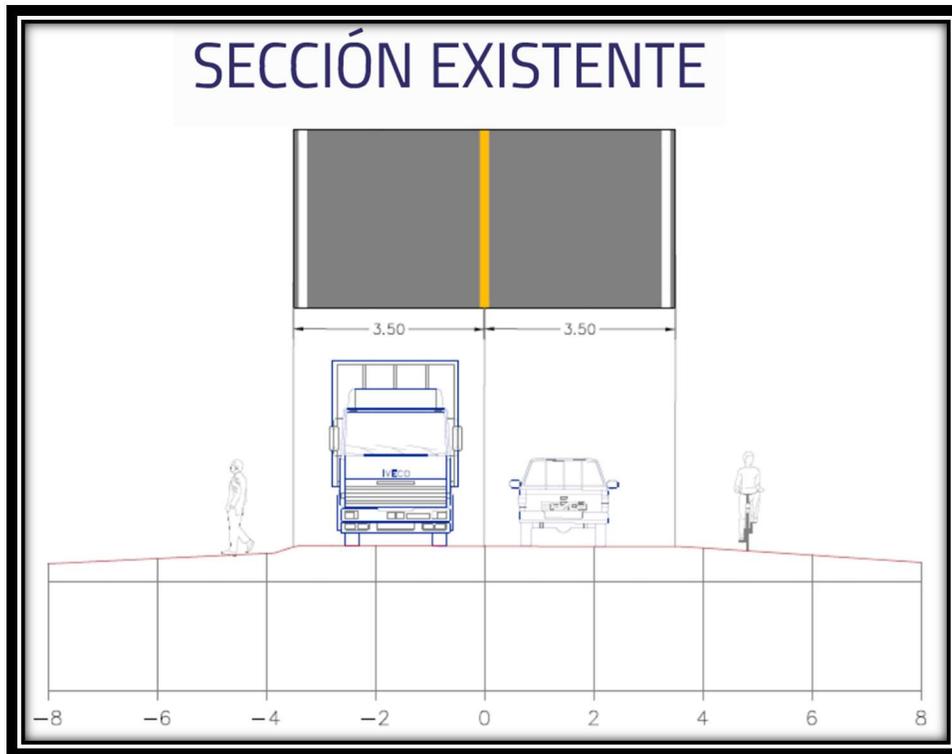
Figura 8.- Sección tipo de proyecto. Fuente: Elaboración propia.

La estructura de pavimento existente se encuentra considerablemente dañada y en algunos puntos no cuenta con el ancho necesario debido al deterioro y desprendimiento de la carpeta asfáltica. Es evidente que la estructura presenta fallas estructurales con daños graves y un desgaste visible que ha degradado los trabajos de bacheo y conservación. La estructura existente no es la requerida para un tránsito como el que se presenta la carga vehicular actual. Por lo que se requiere que se realice una ampliación con el diseño óptimo.

El camino actual presenta una sección transversal de 7.00m de corona, sin acotamientos, la cual contiene 2 carriles (uno en cada sentido) de 3.50m cada uno. Debido al daño estructural en algunos puntos del camino se han perdido algunos centímetros por desprendimientos y desgaste. La sección no presenta banquetas, camellones o alguna estructura que permita el resguardo peatonal.

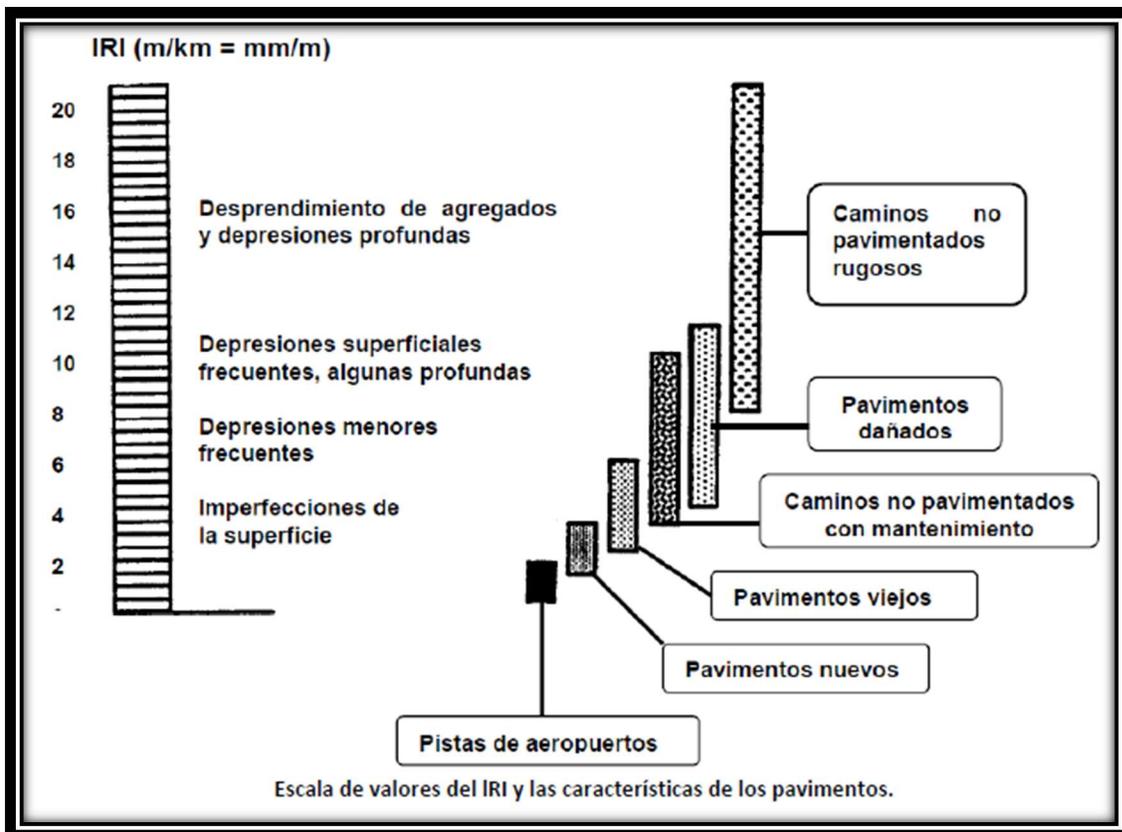
Figura 10.- Parámetro del Índice de Rugosidad Internacional. Fuente: IMT 1998

Regularmente se utiliza un equipo de medición para medir deformación acumulada dentro de una distancia definida (mm/m o m/km), en caso de no contar con el equipo también se utiliza un parámetro realizado con ensayos previos de otros caminos para estimar el IRI (Figura 10). Para este camino se podría considerar un valor IRI del 12 debido a los altos daños que presenta el pavimento.

Es necesario mejorar la condición de rodamiento del camino con un pavimento adecuado para el tipo de tránsito industrial presente, para ello es necesario elaborar un diseño de pavimento adecuado (preferentemente de concreto hidráulico o asfáltico que cumpla con la capacidad de carga) que pueda dar el servicio adecuado a los vehículos pesados ya que una rehabilitación de la superficie no es una buena alternativa dado el daño estructural de las terracerías.

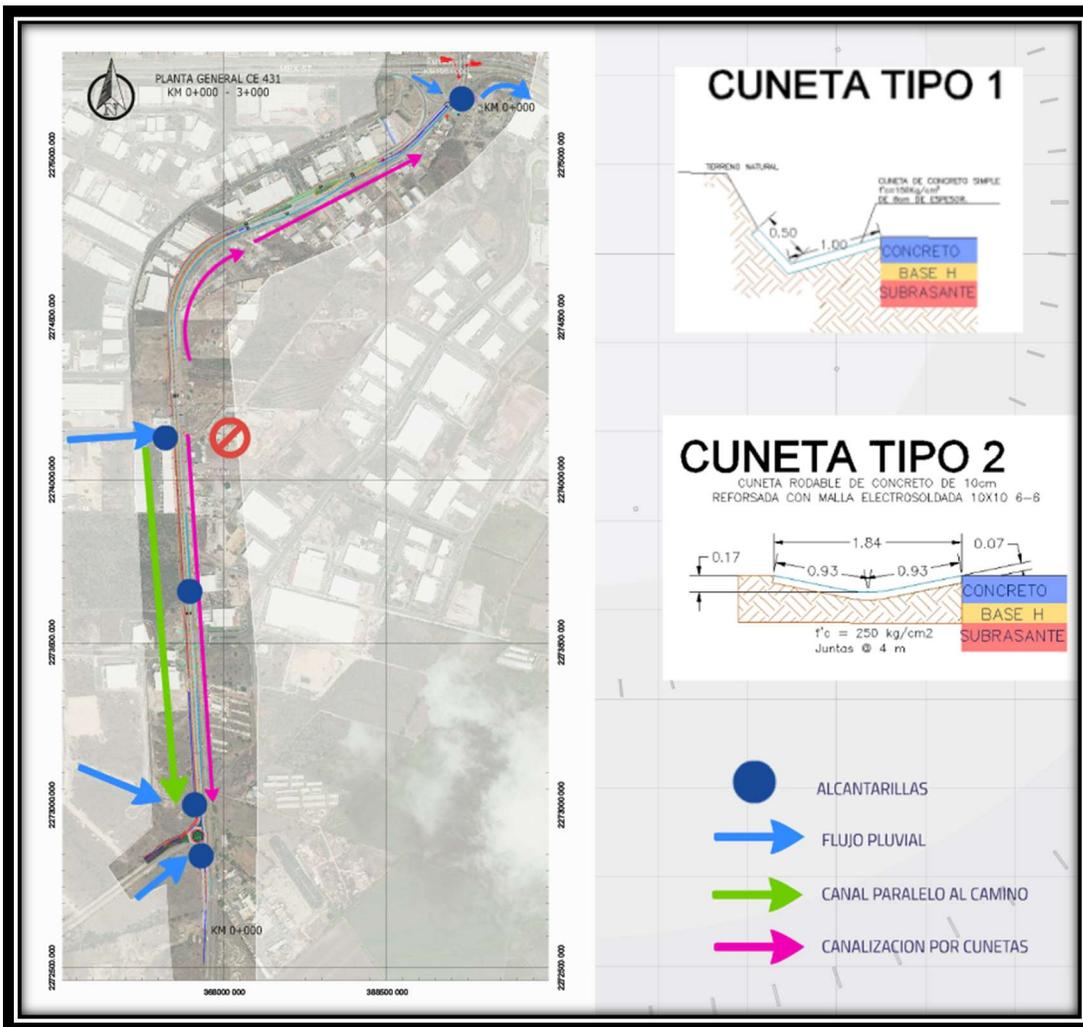
Figura 14.- Esquema de solución a los problemas pluviales. Fuente: Elaboración propia.

Se deberá de mejorar las condiciones de desalojo pluvial de manera que el flujo sea canalizado de una manera más ordenada y no como superficialmente fluye el agua. Para ello un estudio hidrológico nos apoyara a definir las dimensiones y cauces naturales a seguir. Este factor es uno de los que contribuyeron al deterioro de la vialidad existente. Es importante canalizar el flujo del km 1+470 lateralmente con un canal hasta la alcantarilla del km 2+620 y ampliar las dimensiones de esta última para evitar que el flujo siga fluyendo por encima de la vialidad.

- Desazolve y ampliación de alcantarilla en km 2+780.

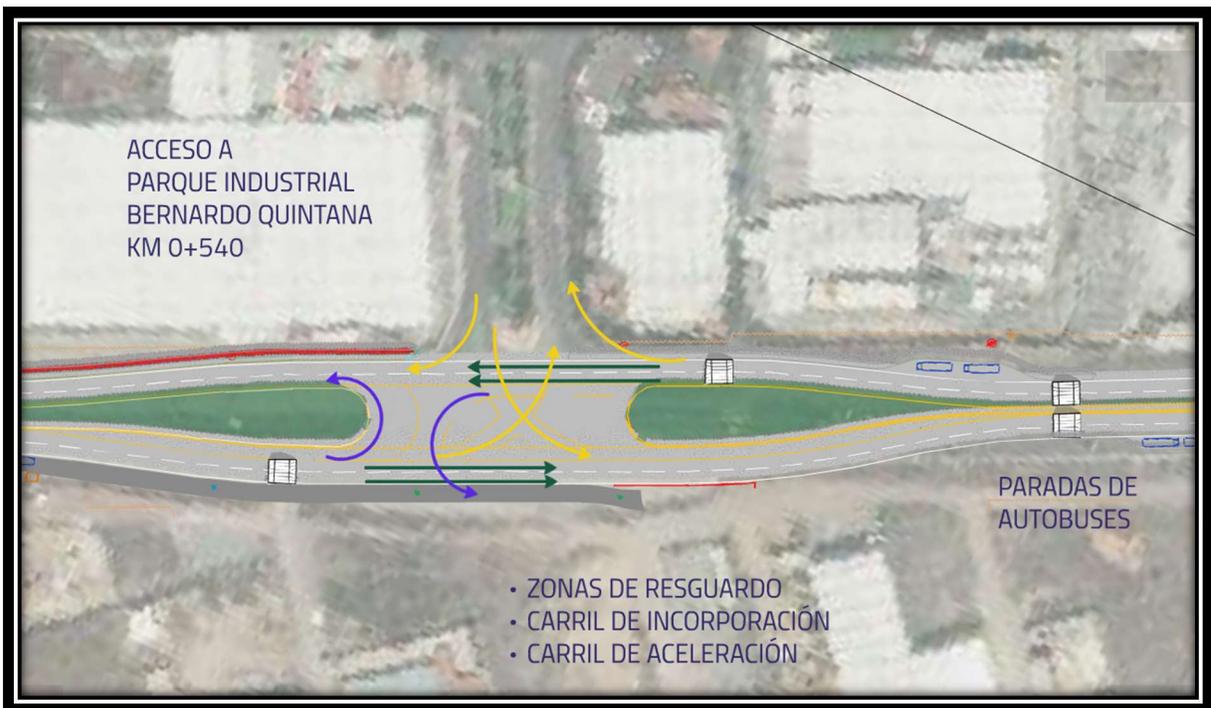
Figura 16.- Solución geométrica propuesta para el km 0+540. Fuente: Elaboración Propia.

Se propuso una sección transversal del camino con dos cuerpos separados por una faja separadora central de 2.0m en promedio (Figura 12.-Sección tipo de proyecto.) la cual servirá para canalizar los vehículos de manera ordenada por los carriles evitando los cruces no controlados que existen a lo largo del camino. Esta faja separadora servirá para la plantación de vegetación como medida de alivio al medio ambiente y al mismo tiempo para la instalación de alumbrado público, mejorando las condiciones de visibilidad de la zona. Durante la inspección de campo se pudo apreciar la falta y necesidad del servicio de alumbrado para la vialidad.

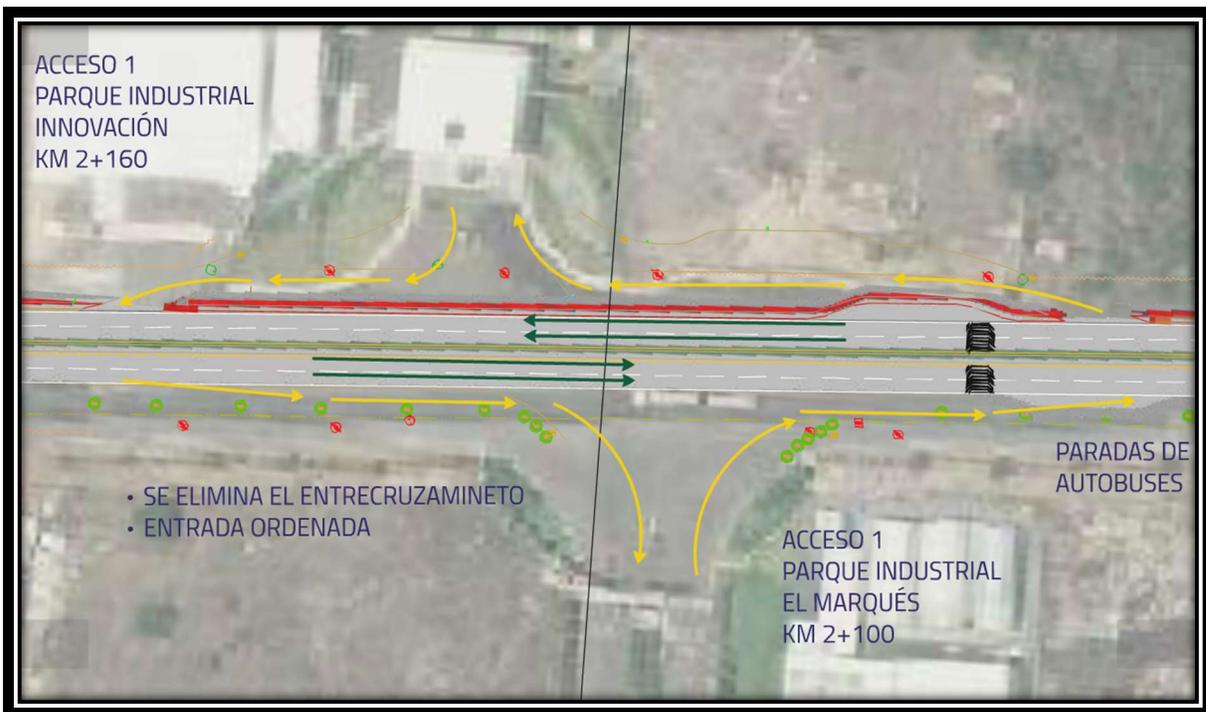
Figura 18.- Solución geométrica propuesta para el km 2+100 y 2+160. Fuente: Elaboración Propia.

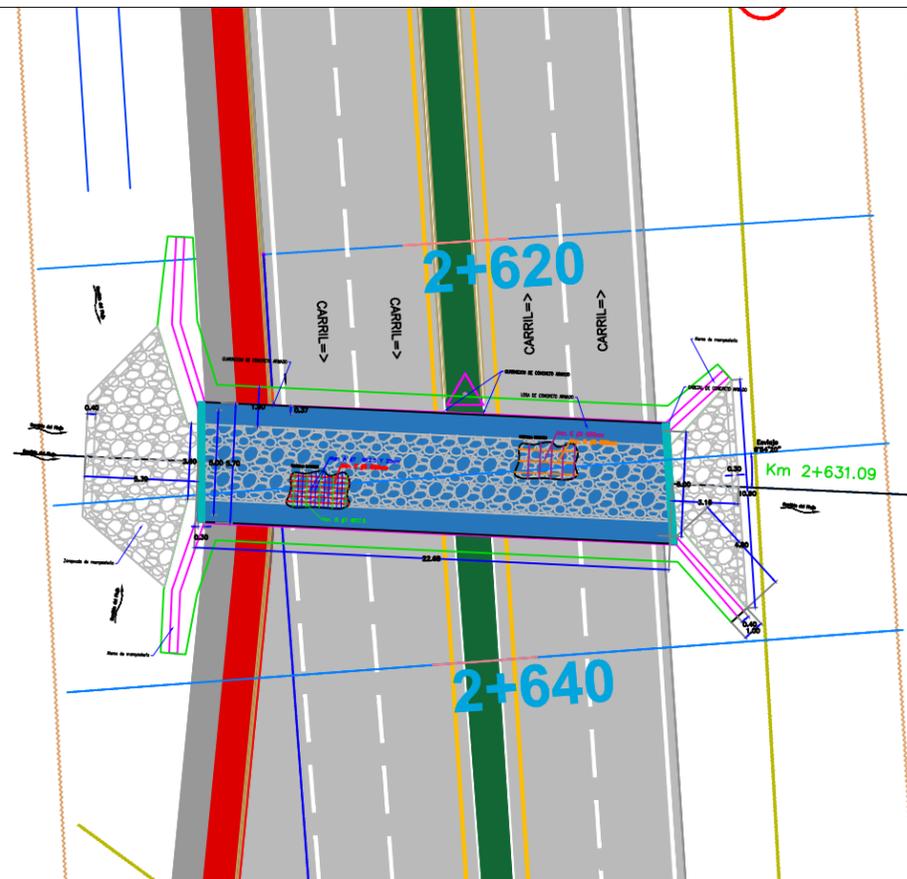
DEMOLICIONES ALCANTARILLA EXISTENTE Y CONSTRUCCION DE ALCANTARILLA NUEVA EN KM 2+631.09  
LOSA DE CONCRETO DE 5.0 X 2.0
