**IMPACTO AMBIENTAL EN EL ABANDONO DE BANCOS DE
MATERIAL ADJUNTOS A LA CARRETERA CHIHUAHUA – CD.
JUÁREZ**

ING. MARIO ARTURO LÓPEZ SANTA ANNA

**TESIS PRESENTADA COMO REQUISITO PARA OBTENER EL GRADO DE
MAESTRO EN INGENIERÍA**

JUNIO DE 2020

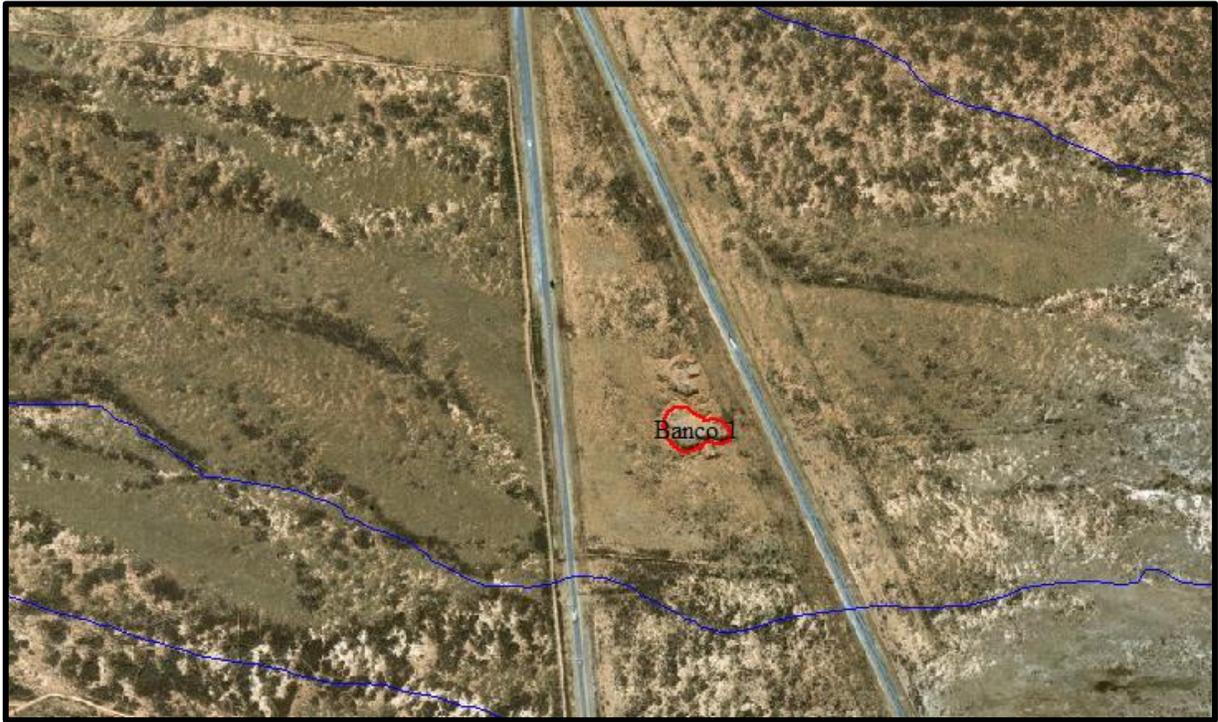
Figura 12. Hidrología de banco 1

Las líneas azules de la imagen representan flujos hidrológicos, y como se observa, ninguno de ellos atraviesa el banco ni fluye cerca de él.

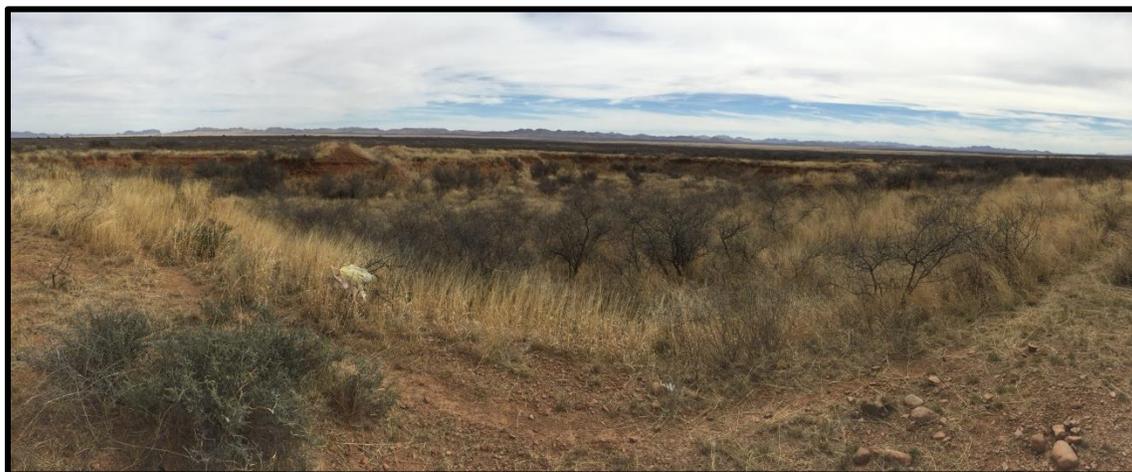
Figura 16. Imagen panorámica del banco 2

Algunos taludes son muy pronunciados, por lo que se presentan impactos en la flora, la cual es imposible que se regenere y esto también puede provocar daños al suelo.

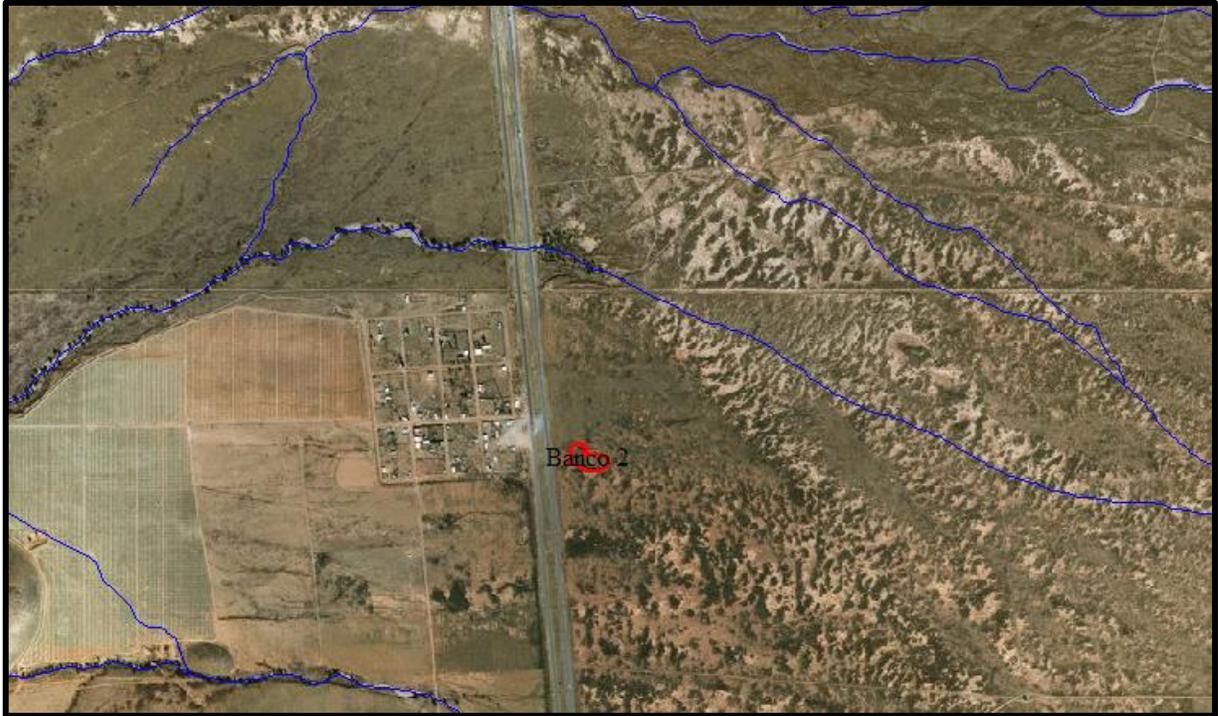
Figura 17. Hidrología de banco 2

Las líneas azules de la imagen representan flujos hidrológicos, y como se observa, ninguno de ellos atraviesa el banco ni fluye cerca de él.

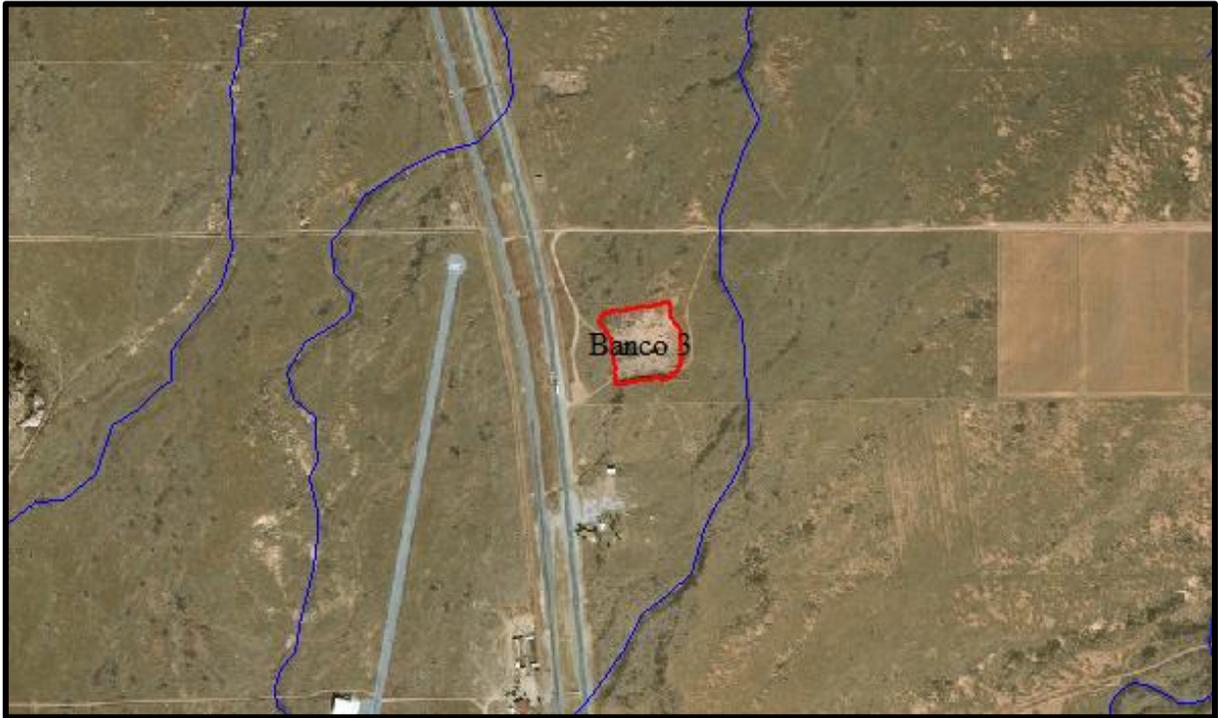
Figura 22. Hidrología de banco 3

Las líneas azules de la imagen representan flujos hidrológicos, y como se observa, ninguno de ellos atraviesa el banco, y el más cercano se encuentra a más de 100 metros de distancia.

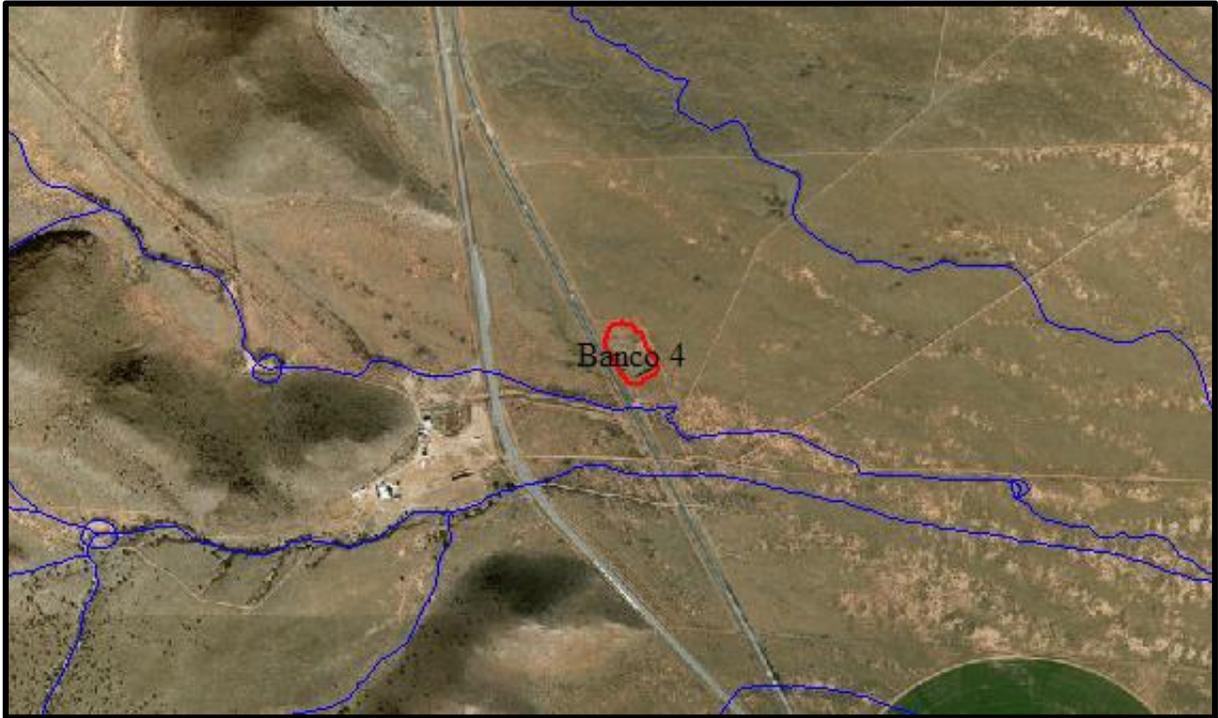
Figura 27. Hidrología de banco 4

Las líneas azules de la imagen representan flujos hidrológicos, y como se observa, ninguno de ellos atraviesa el banco. El flujo más cercano al banco se encuentra a aproximadamente 65 metros de distancia, y atraviesa la carretera por su respectiva obra de drenaje.

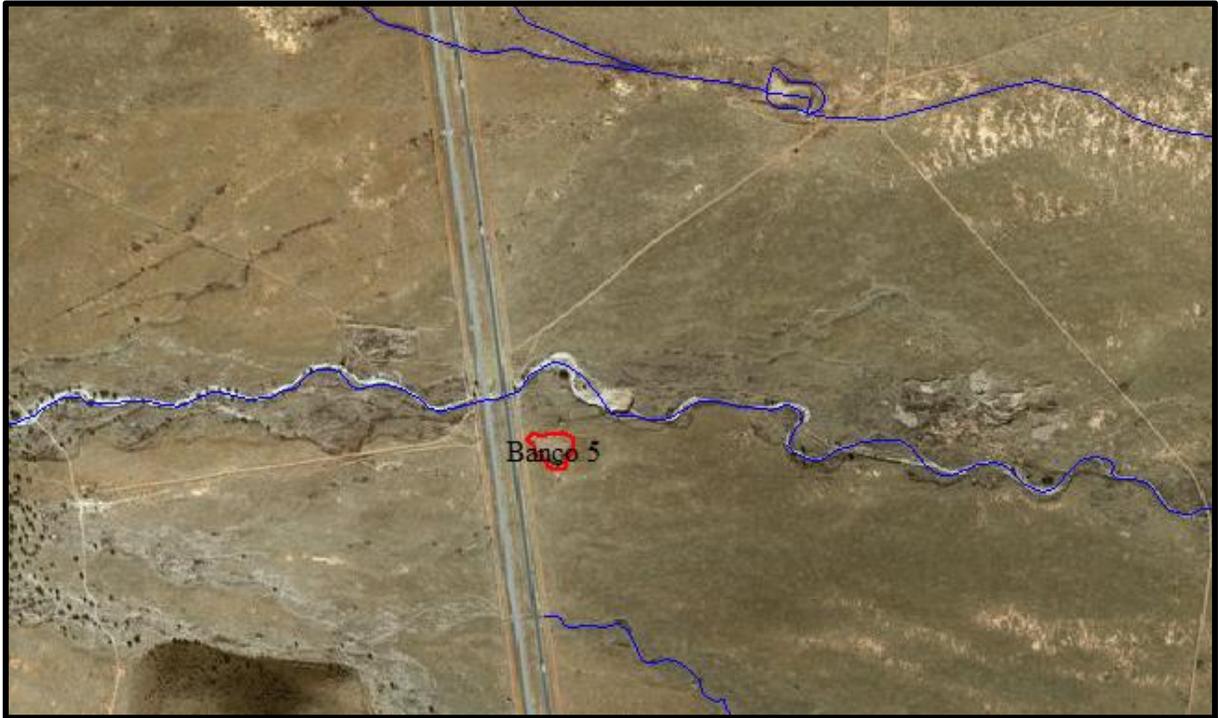
Figura 32. Hidrología de banco 5

Las líneas azules de la imagen representan flujos hidrológicos, y como se observa, ninguno de ellos atraviesa el banco. El flujo más cercano al banco se encuentra a aproximadamente 76 metros de distancia, y atraviesa la carretera por su respectiva obra de drenaje.

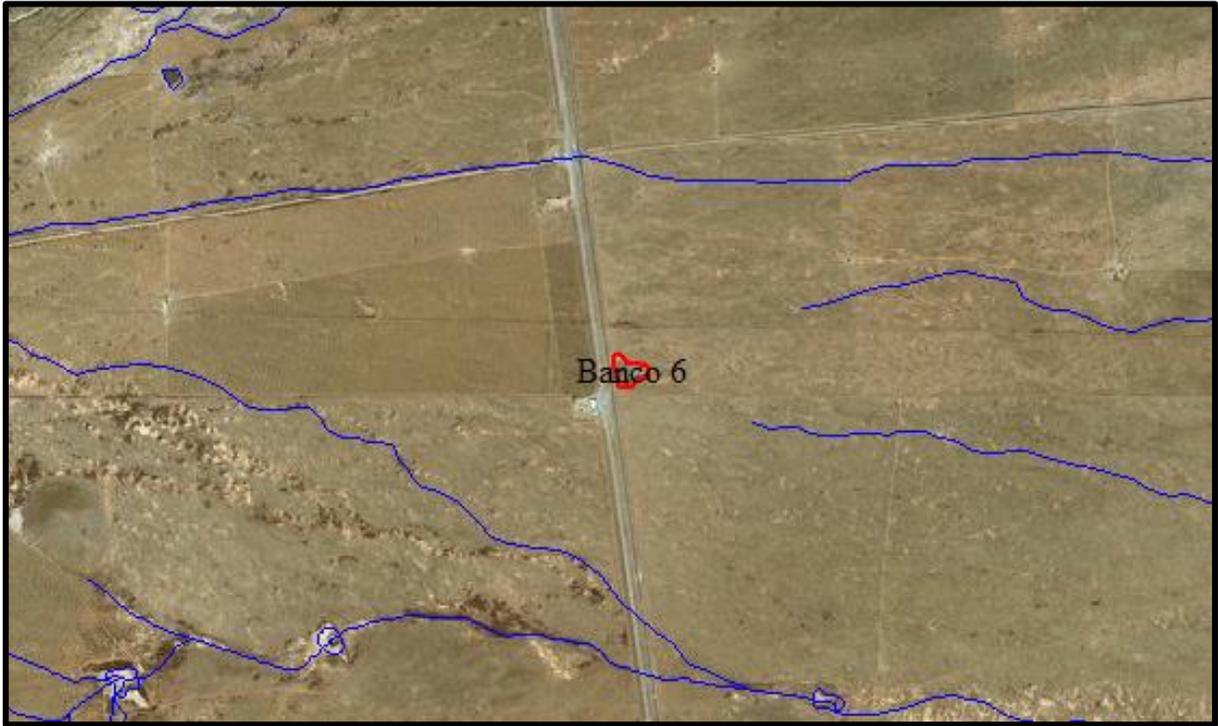
Figura 36. Hidrología de banco 6

Las líneas azules de la imagen representan flujos hidrológicos, y como se observa, ninguno de ellos atraviesa el banco ni fluye cerca de él.

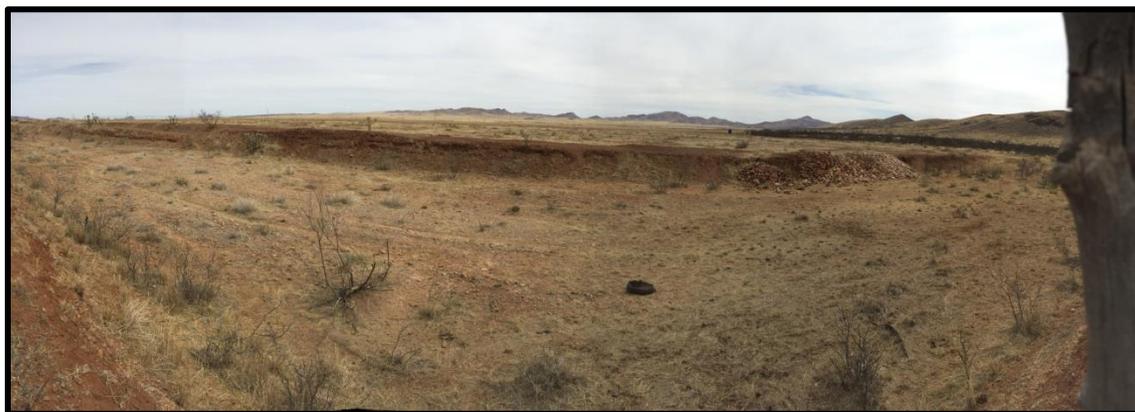
Figura 40. Imagen panorámica del banco 7

Este banco presenta una longitud aproximada de 840 metros, por lo que podría presentarse gran captación de agua mediante lluvias intensas, y debido a la cercanía del banco al cuerpo de la carretera, esto podría ocasionar daños a su estructura.

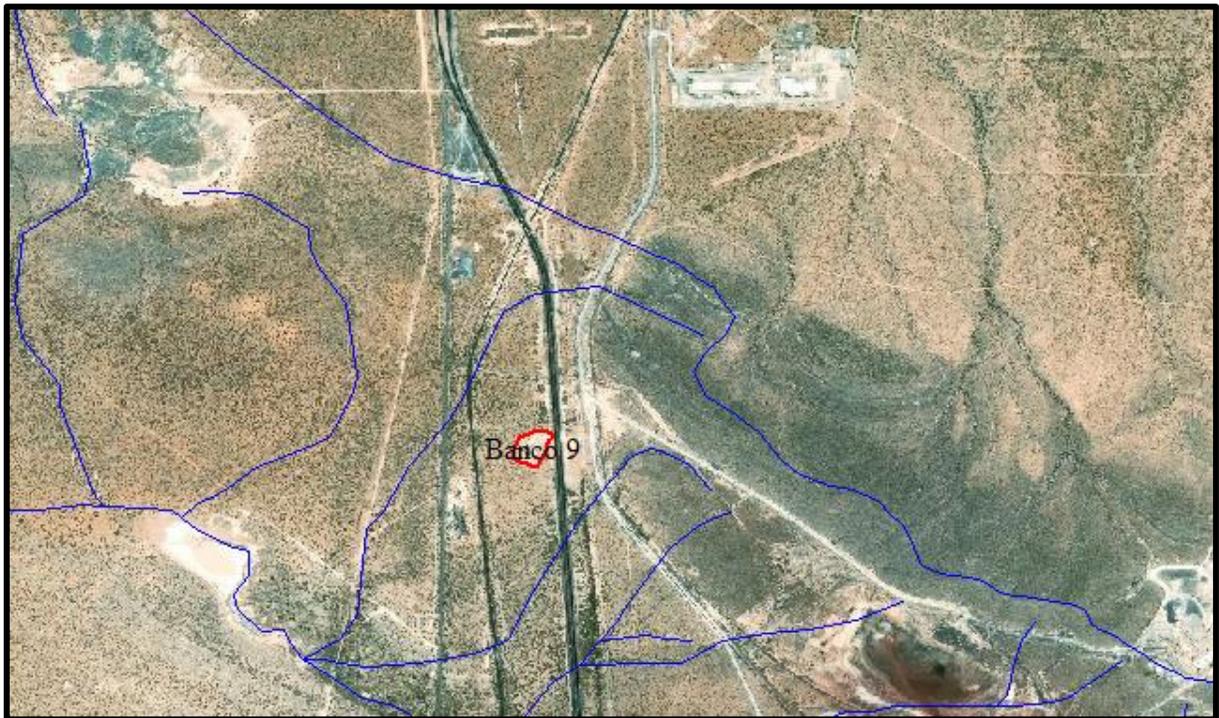
Figura 45. Hidrología de banco 9

Las líneas azules de la imagen representan flujos hidrológicos, y como se observa, ninguno de ellos atraviesa el banco ni fluye cerca de él.

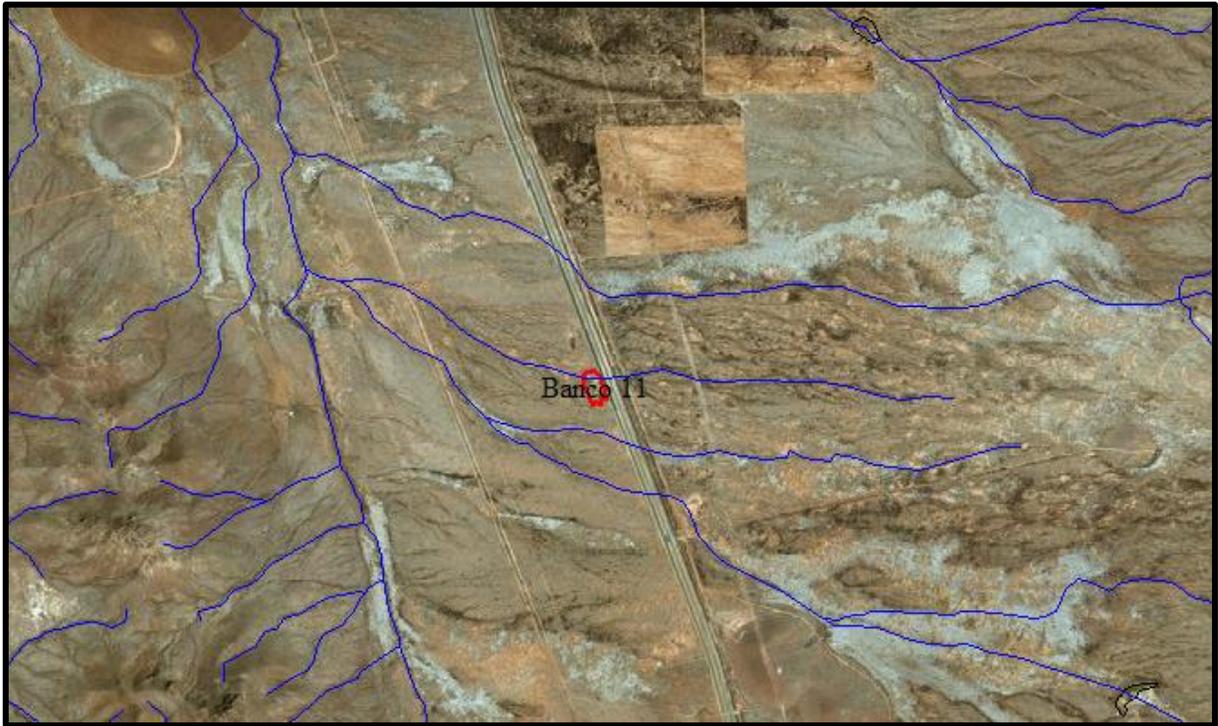
Figura 50. Hidrología de banco 11

Las líneas azules de la imagen representan flujos hidrológicos, y como se observa, uno de ellos atraviesa el banco. El flujo viene de aguas arriba del banco hacia la carretera, por lo que esto podría afectar la funcionalidad de la obra de drenaje, ya que el banco puede provocar el acumulamiento de agua y sobrepasar la capacidad de drenaje de la obra y con esto dañar la estructura de la carretera.

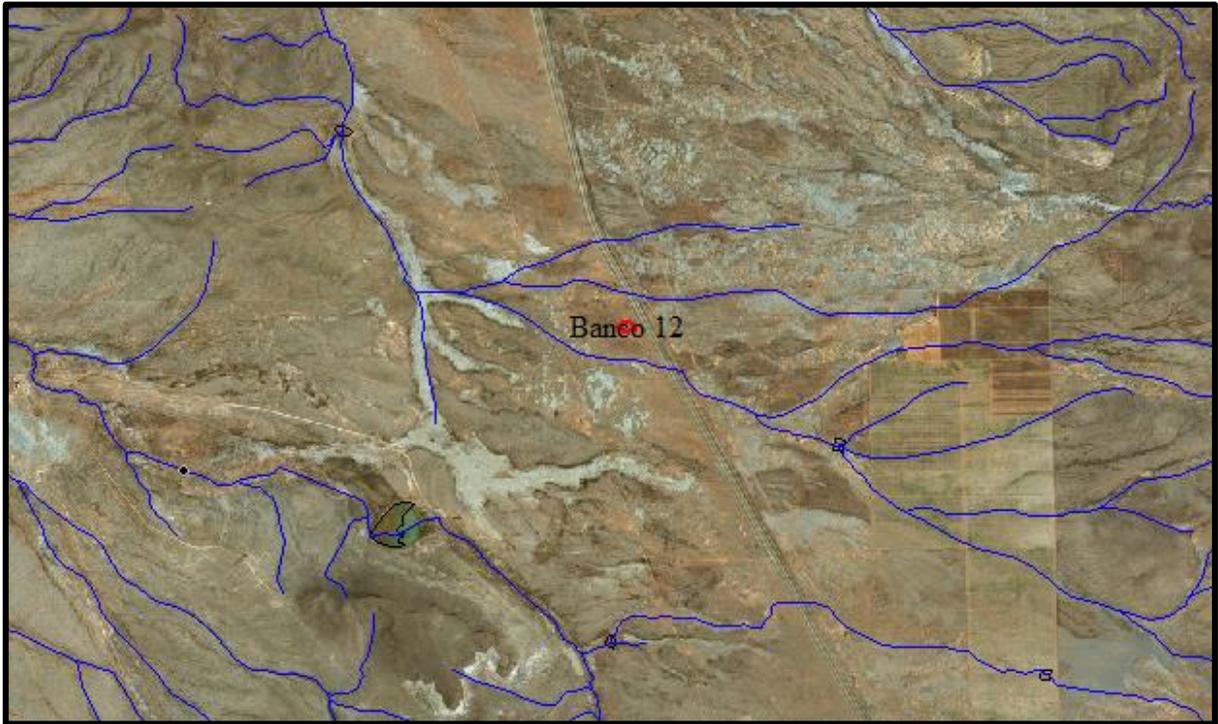
Figura 54. Hidrología de banco 12

Las líneas azules de la imagen representan flujos hidrológicos, y como se observa, ninguno de ellos atraviesa el banco ni fluye cerca de él.

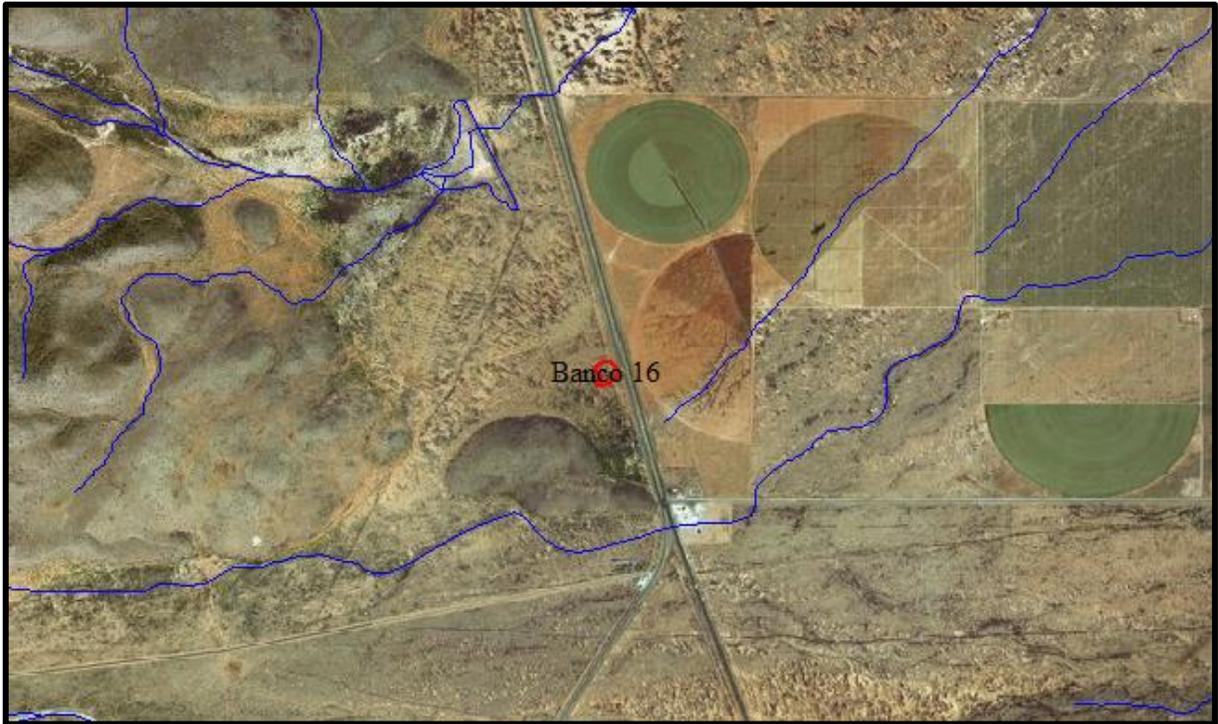
Figura 74. Hidrología de banco 16

Las líneas azules de la imagen representan flujos hidrológicos, y como se observa, ninguno de ellos atraviesa el banco ni fluye cerca de él.
