UNIVERSIDAD AUTÓNOMA DE CHIHUAHUA

FACULTAD DE INGENIERÍA

**VALUACIÓN FÍSICA DE CONSTRUCCIONES DE TIERRA CON
ADECUACIONES EN LA CIUDAD DE CHIHUAHUA, CHIH.**

**TESIS PRESENTADA COMO REQUISITO PARA OBTENER EL GRADO DE
ESPECIALISTA EN VALUACION DE INMUEBLES**

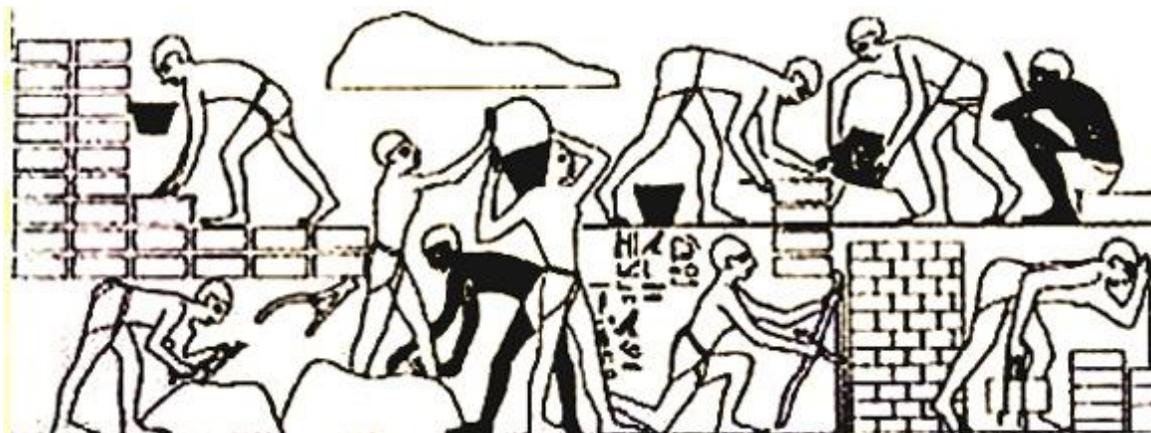
Ilustración 1: Representación gráfica de una construcción de adobe por los egipcios.

La más antigua ciudad conocida, Çatalhöyük, en Anatolia, del VII milenio antes de Cristo, tenía las casas construidas con adobes. En el Antiguo Egipto se empleó frecuentemente el adobe, elaborado con limo del Nilo, en la construcción de casas, tumbas, fortalezas, e incluso palacios, aunque los egipcios también fueron los primeros en emplear la piedra tallada para erigir templos, pirámides y otras edificaciones monumentales. En España es característico entre otras de las regiones secas, de Castilla y León donde se añade paja al barro.

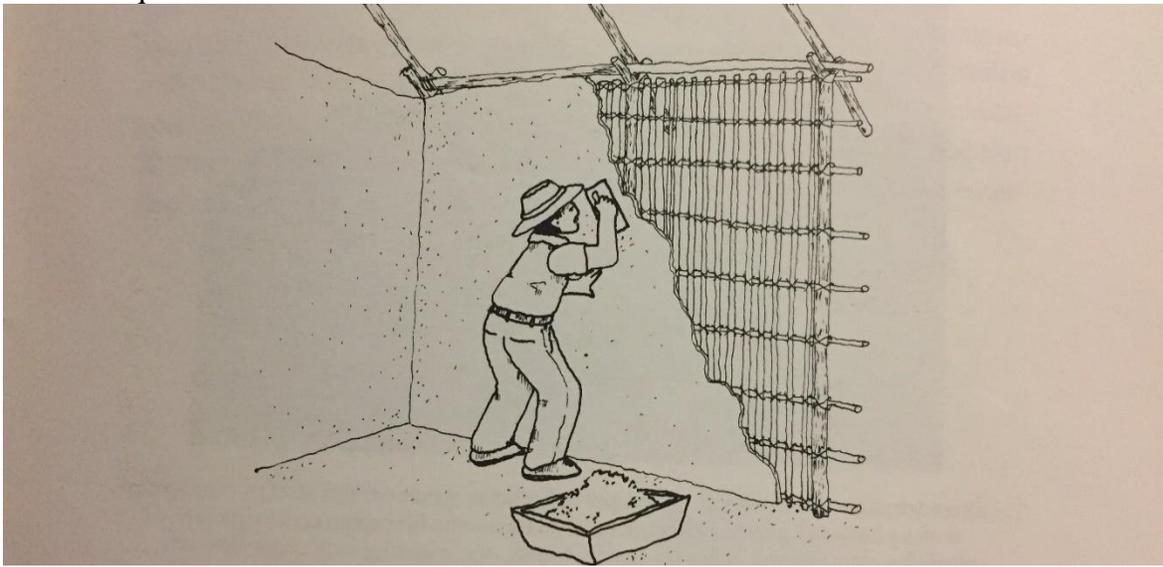
Ilustración 2: Representación gráfica de una construcción de Bahareque¹⁵.

El bahareque es probable que su origen se remonte a épocas en que se inicia la sedentarización del hombre hace más de siete mil años, y vivir en refugios provisionales con materiales de uso diario o fácil transportación como las varas, paja, etc., enjarre o embarrado consiste en el agregado de lodo arcilloso mezclado con fibras vegetales o estiércol en capas de 3 a 6 cm de espesor, en una o ambas caras de una estructura armada a base de carrizo, cañas o varas flexibles que forman una retícula trenzada la cual se va armando a postes clavados en el suelo con cubiertas entretejidas. Para evitar deformaciones o agrietamientos en muros, se inicia la aplicación del barro, la estructura portante de la construcción, se arma completo, procediendo al techado de modo que exista una protección antes la intemperie viento, lluvia y sol durante la ejecución del embarrado.

Posteriormente se cubre las superficies embarradas con una mezcla aguada del mismo barro, a veces enriquecido con cal, que finalmente se pinta para su mejor aspecto y protección.

Una variantes es una técnica de construcción de dos armaduras reticuladas de carrizo en vez de una sola, fijadas paralelamente con una separación aproximada de 10 cm que se rellena con lodo y guijarros desde su base hasta la techumbre, aplicándose en ocasiones el mismo acabado que en el bahareque sencillo, o solamente pintándose las cara interiores y en el exterior con cal natural o pigmentada. Este sistema constructivo actualmente sigue estando ampliamente difundido en las costas y regiones tropicales¹⁶.

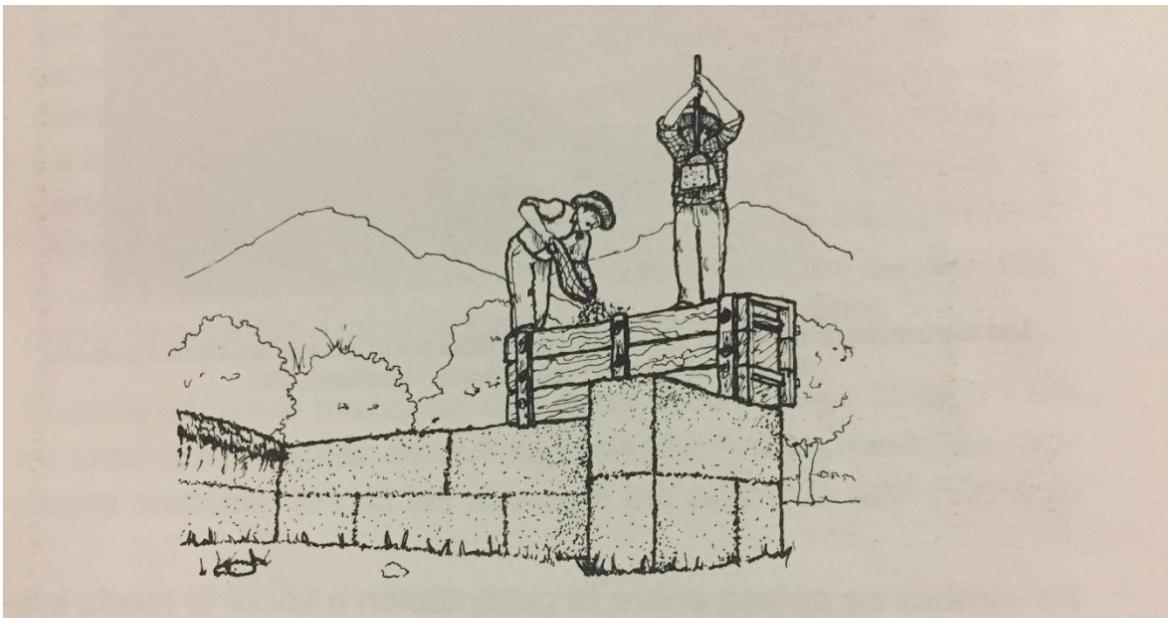
Ilustración 3: Representación gráfica de una construcción en Tapial¹⁸.

Se le conoce también como tierra apisonada, pisón o tierra entibada y consiste en la construcción de bloques seccionales de muro de dos o tres metros de largo por uno de alto y cincuenta centímetros de ancho, con tierra compactada dentro de una cimbra o encofrado, que se va desplazando una vez concluida cada sección, ya sea de modo horizontal construyéndose hiladas completas, o de modo vertical para terminar secciones con la altura total que tendrá el muro. Estas estructuras son totalmente monolíticas por lo que resultan altamente estables.

La cimbra se coloca sobre la cimentación o sobre la hilada inferior y es llenada con tierra que contenga más arena que limo y arcilla, para evitar contracciones posteriores al secado y va siendo compactada capa por capa mediante el uso de un apisonador de madera, piedra o metal hasta terminarse cada bloque.

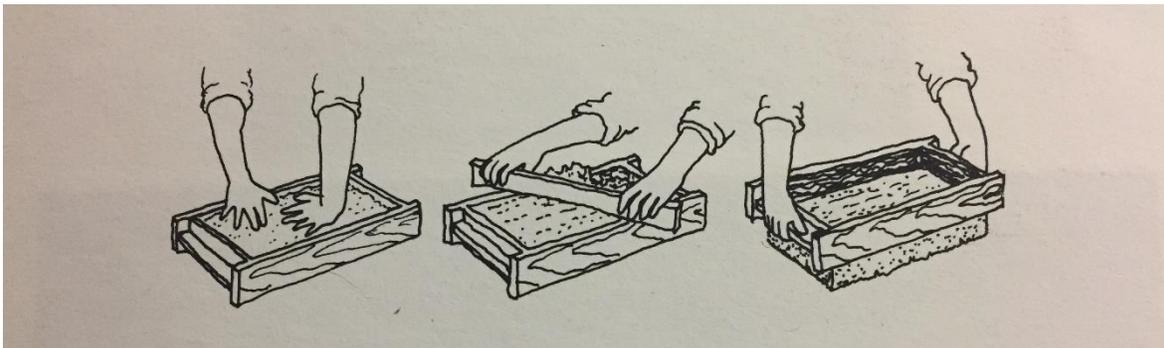
Ilustración 4: Representación gráfica de una construcción de adobe.²¹

En comparación con otras técnicas de construcción ofrece las ventajas de su fácil construcción y poca necesidad de materia prima. Con este sistema se pueden construir muros, arcos, bóvedas y cúpulas, formando estructuras monolíticas de la forma correcta.

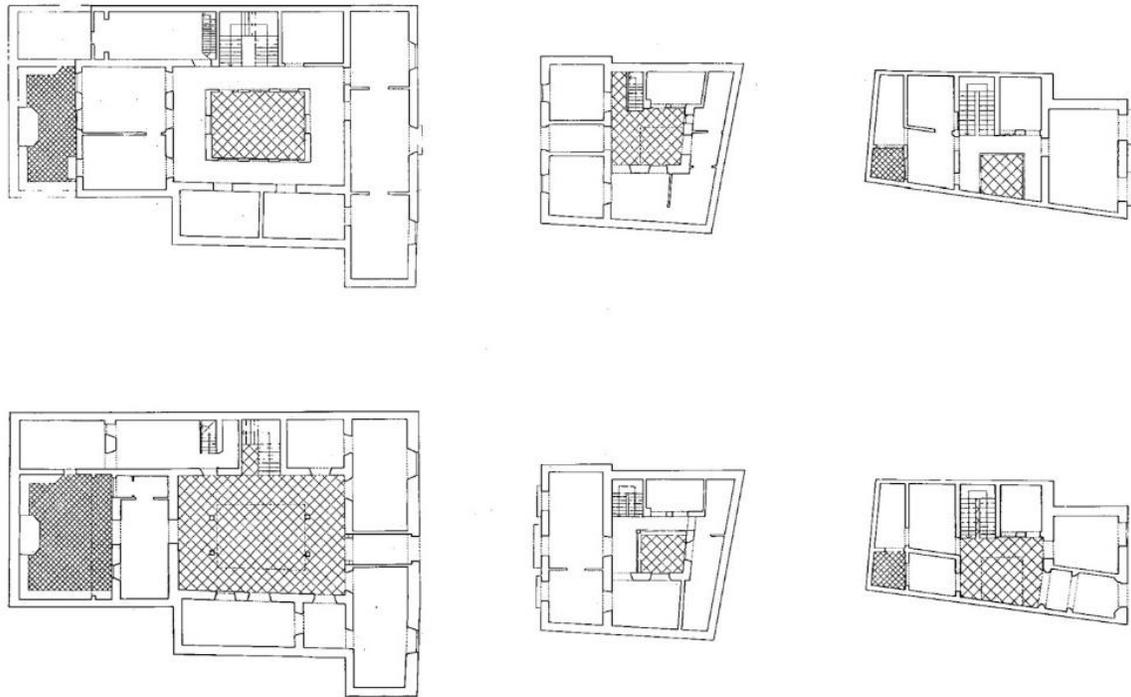
Ilustración 5: Ejemplos de tipología de patio central.

En nuestro estado la composición arquitectónica se basa en el Patio central, donde estas casa cerradas al exterior y abiertas al patio, permiten ser frescas en verano y soleadas en invierno, permitiendo una ventilación cruzada y funcionando para cada estación perfectamente, añadido al grosor de los muros, haciendo que la termicidad del espacio fuera confortable para sus habitantes.

Normalmente busca el patio para su construcción una posición central, rodeando por galerías, sugiriendo un trazado regular. El tamaño del solar lo hará a veces, adosarse a las medianeras y otras veces perder alguna galería. Este patio se une a la calle mediante la casa-puerta o zaguán, de éste o de algún rincón del patio, parte la escalera que comunica con la planta de alta. La cancela de entrada, en caso de existir, o simplemente la puerta abierta, resuelve la ventilación y acondicionamiento de la casa²⁴.

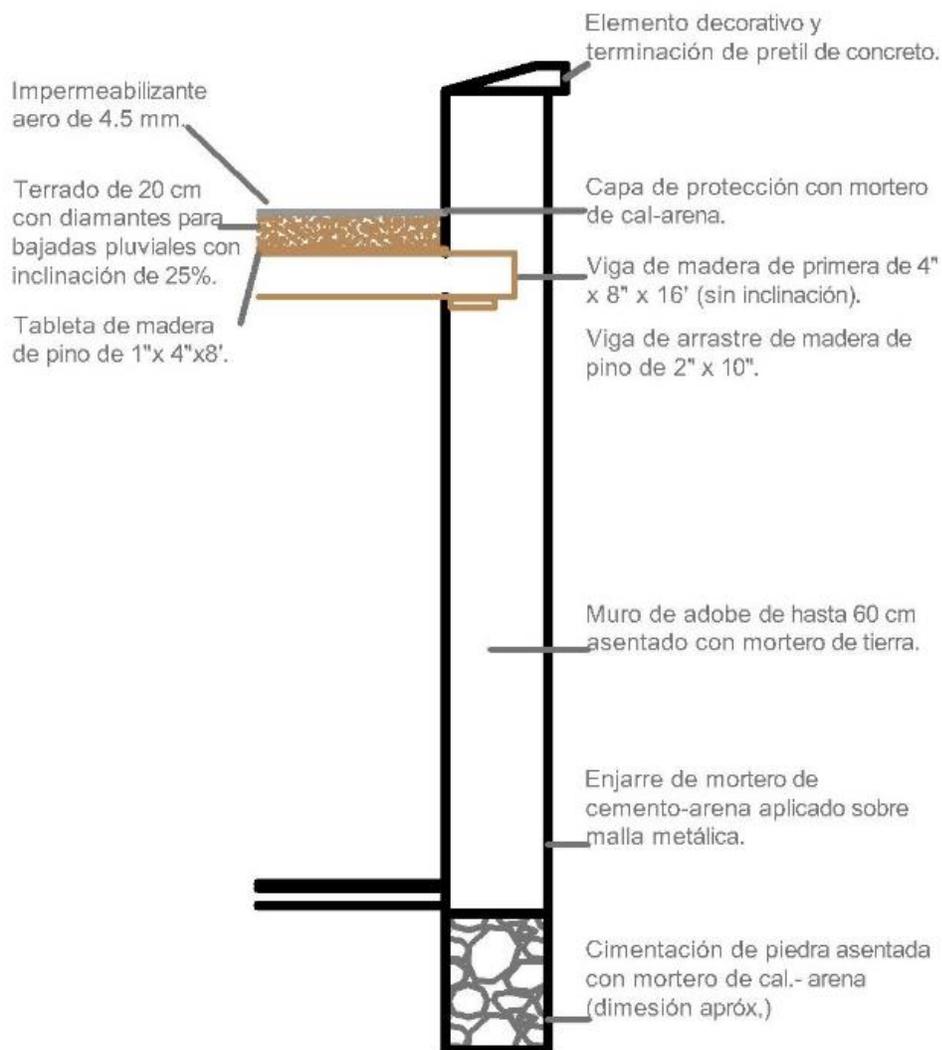
Ilustración 6: Ejemplo estructural de un muro de adobe²⁵.

Estructuralmente se mantiene una técnica la cual tiene una planificación que se muestra en este corte por fachada del tipo de estructuras comunes en nuestra zona.
