**“NUEVO MODELO DE OPERACIÓN Y MANTENIMIENTO DE UNA
AUTOPISTA CONCESIONADA BAJO ESTANDARES DE DESEMPEÑO.
ESTUDIO DE CASO: LIBRAMIENTO ORIENTE
CHIHUAHUA, CHIH., MEXICO”.**

**ESTUDIO DE CASO PRESENTADO COMO REQUISITO PARA OBTENER EL GRADO
DE:**

MAESTRÍA EN INGENIERIA EN VÍAS TERRESTRES

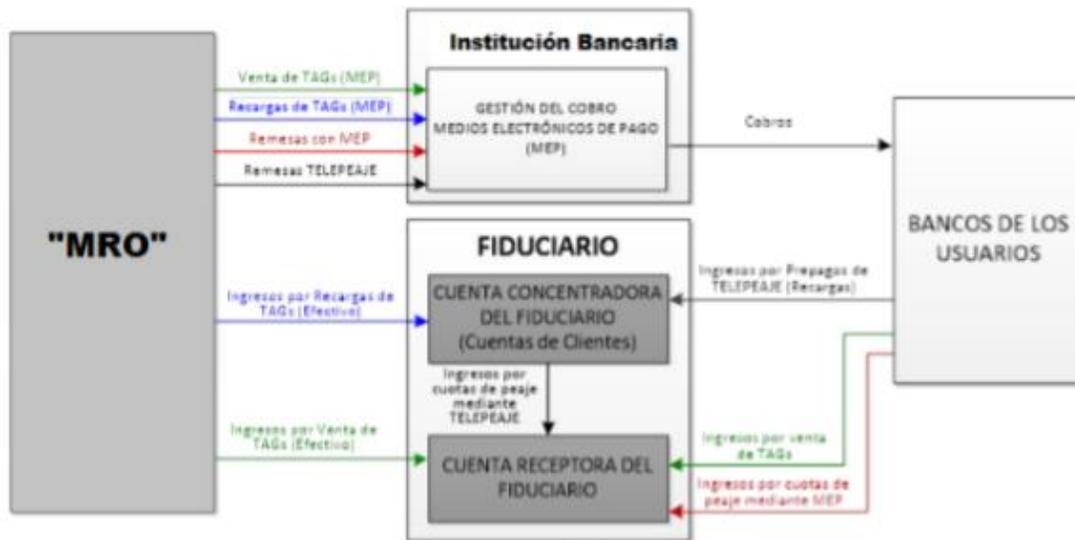
A continuación, se muestra un diagrama con la administración de este sistema que deberá de llevar a cabo el MRO a través de sus actividades diarias:

Ilustración 3.7: Diagrama con el Proceso de cobro y Depósito de efectivo electrónico (Banobras 2016)

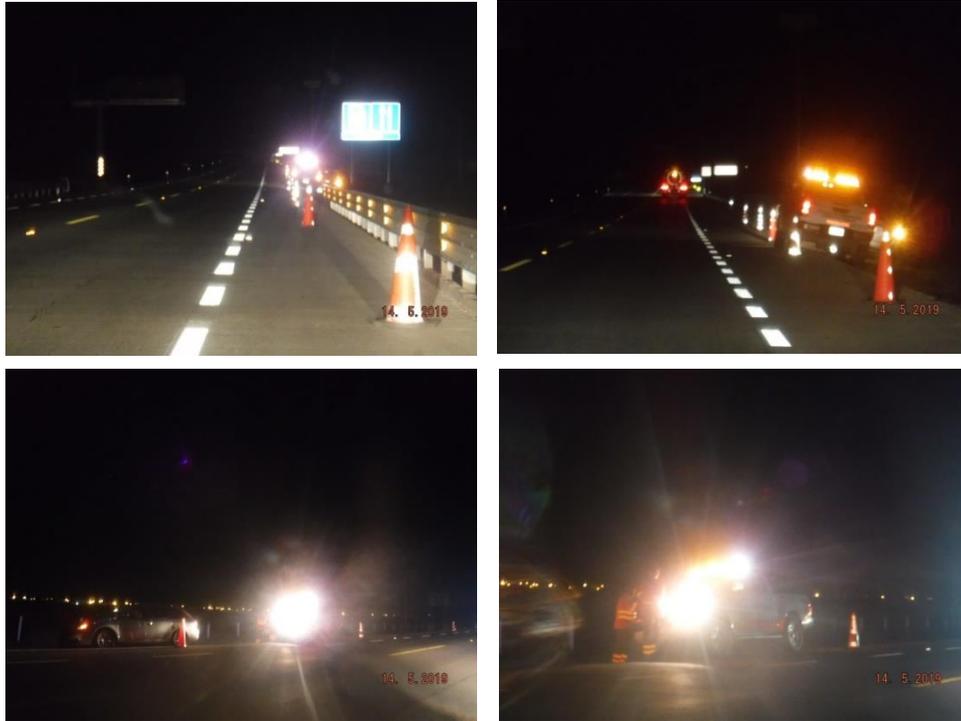
Ilustración 3.15: Atención de patrulla de señalización vial a usuario del Libramiento sobre el KM 23+100 LD.

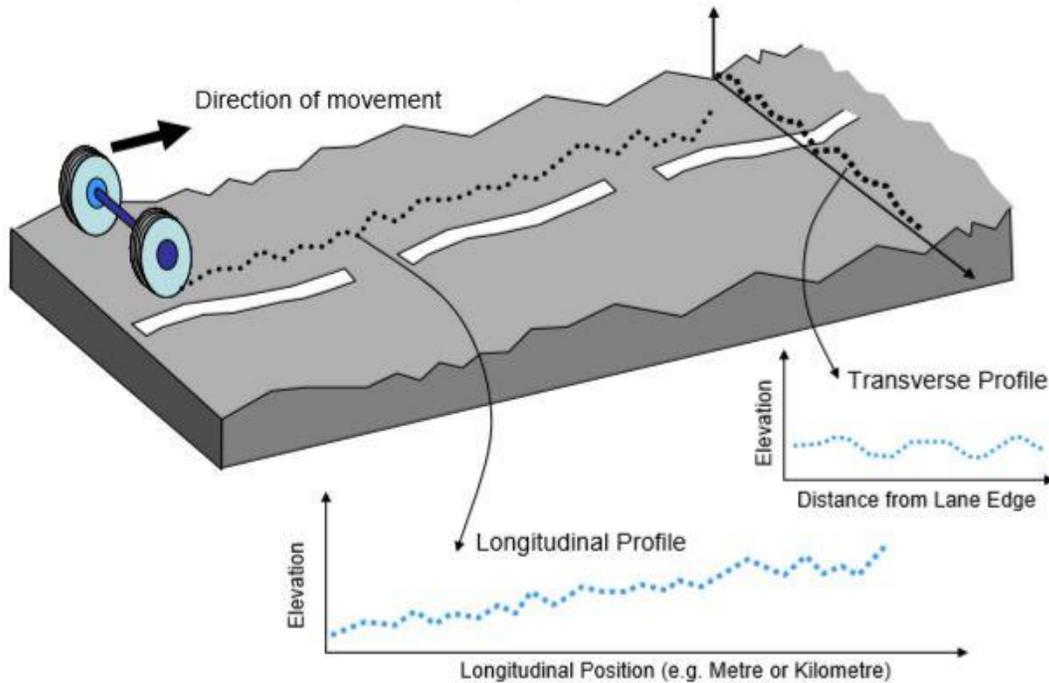
Ilustración 3:28: Perfil longitudinal y transversal (ASTM,2012).

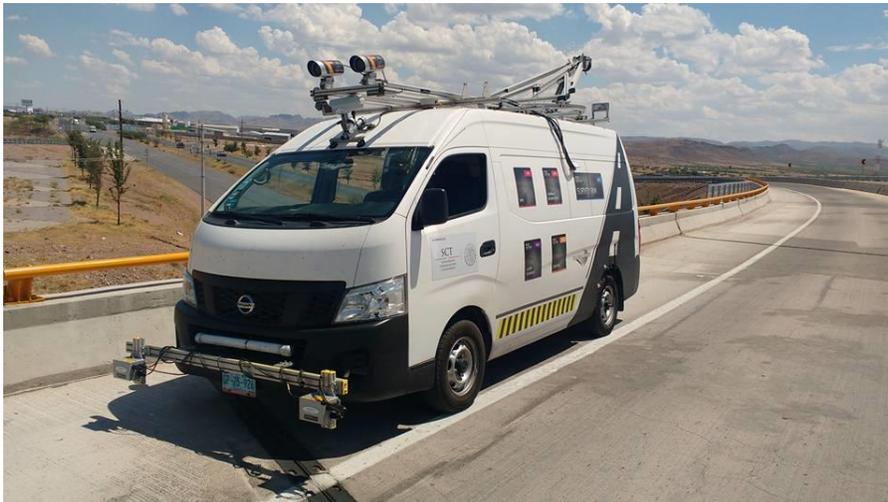
Ilustración 3.29: Vehículo con equipo certificado para mediciones especializadas. KM 0+000 LD Libramiento Oriente de Chihuahua.

Las fotografías anteriores muestran el equipo utilizado para la medición del IRI en el Libramiento Oriente de Chihuahua, el equipo utilizado es costoso por lo que su utilización requiere de personal capacitado, así como de un conductor hábil que se encuentre siempre alerta. La unidad cuenta con señalética necesaria, así como elementos luminosos que le permiten ser vista por otros usuarios que se encuentren en su camino.

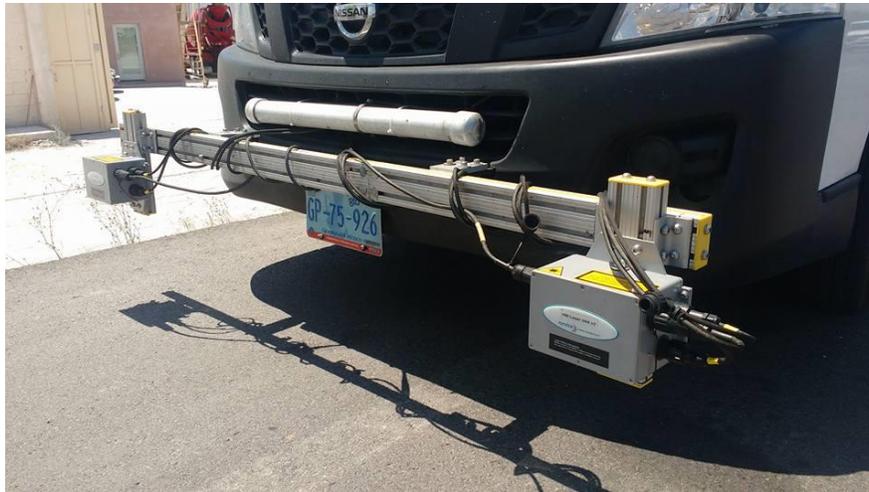
Ilustración 3.30: Detalle de Perfilómetro de rayo láser montado al frente del vehículo.

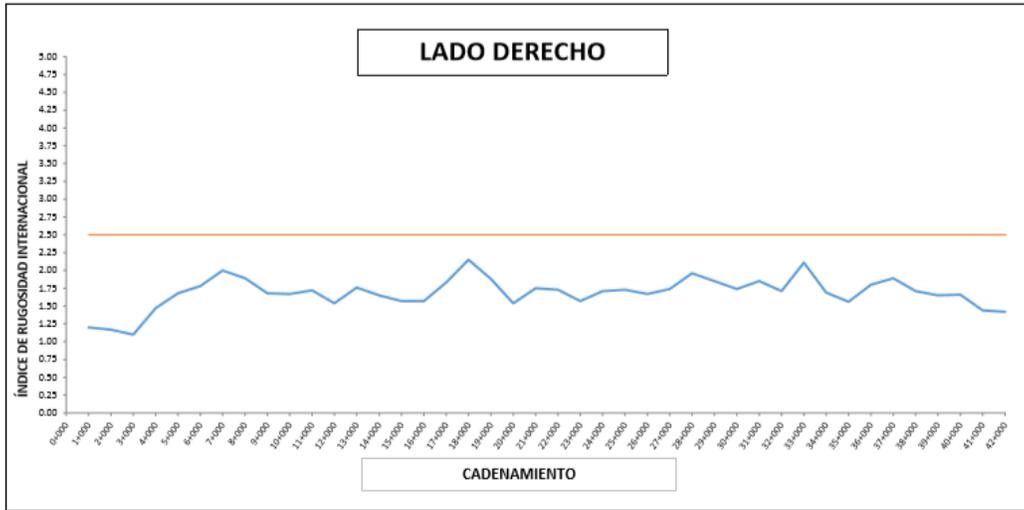
Ilustración 3.31: Gráfica de IRI carril derecho presentada en febrero 2019 por el MRO.

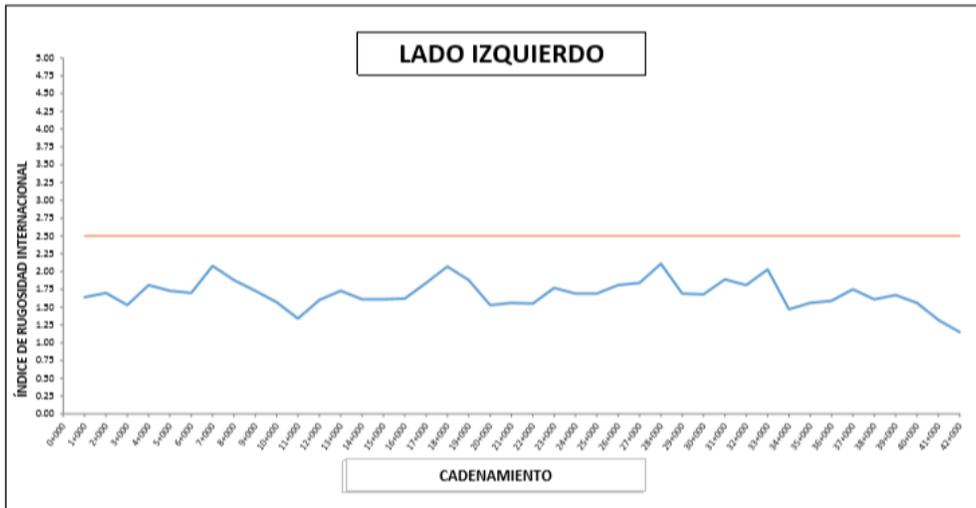
Ilustración 3.32: Gráfica de IRI carril izquierdo presentada en febrero 2019 por el MRO.

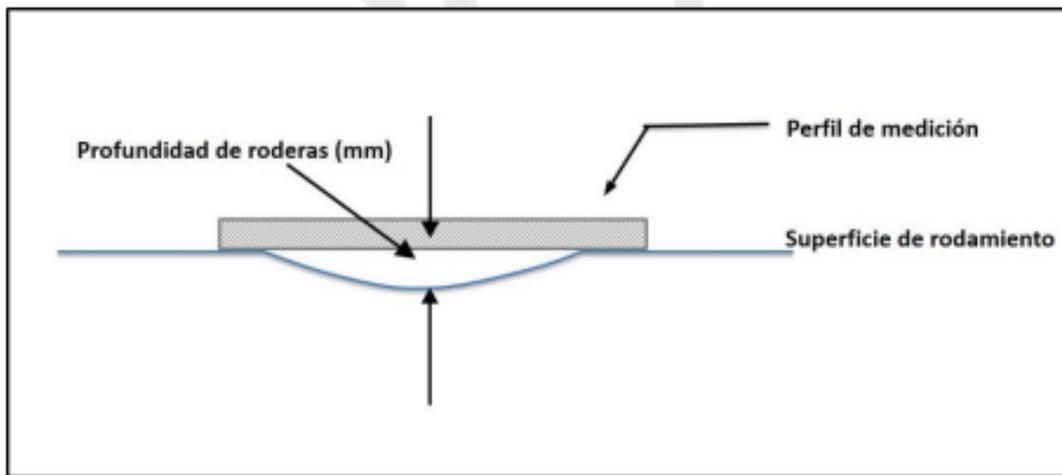
Ilustración 3.33: Esquema de una rodadura (IMT, 2016).

Como se observa en la figura anterior, la medición de la rodadura se hace sobre el perfil transversal del camino el cual el IMT establece como: “El conjunto de elevaciones y depresiones de la superficie del pavimento en un plano perpendicular al sentido de circulación de los vehículos, con respecto a un plano horizontal de referencia tomado a lo ancho de carril de circulación” (IMT,2016).

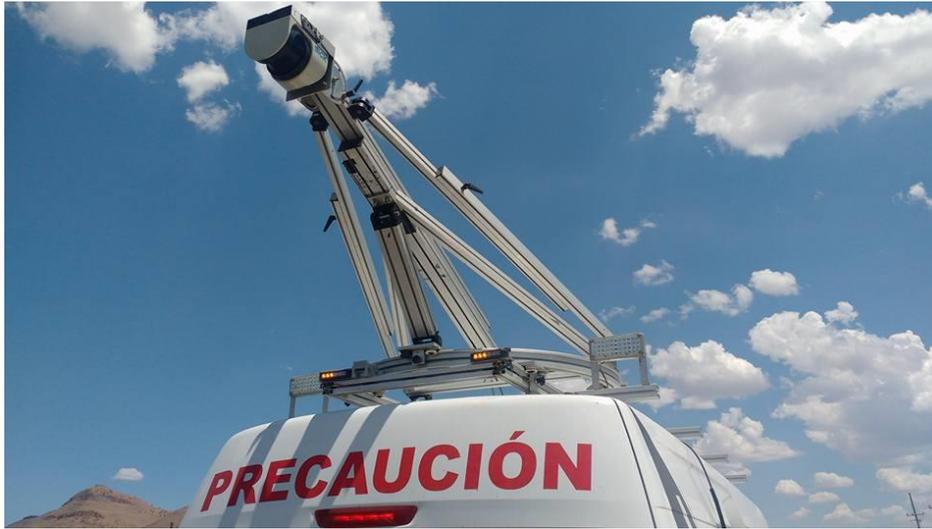
Ilustración 3.34: Perfilómetro de rayo láser Clase 1 montado en la parte superior del vehículo de medición.

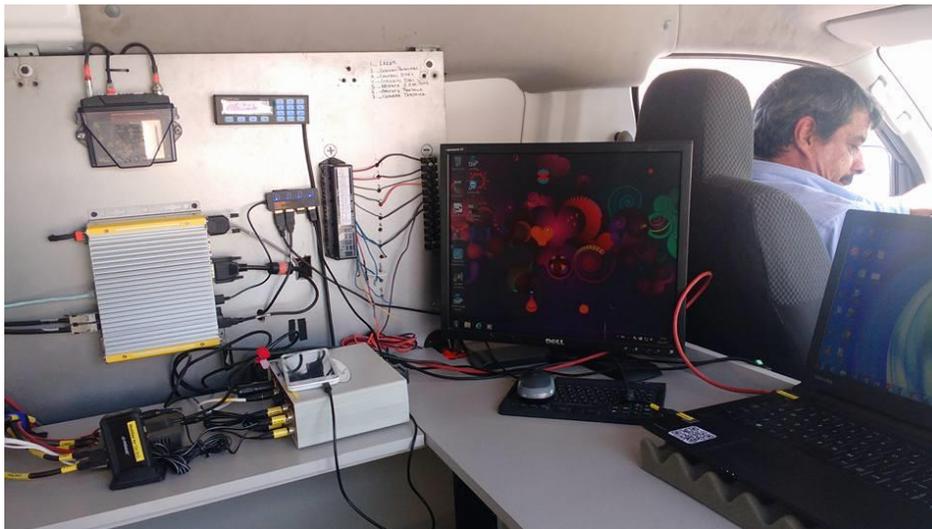
Ilustración 3.35: Hardware al interior del vehículo de medición.

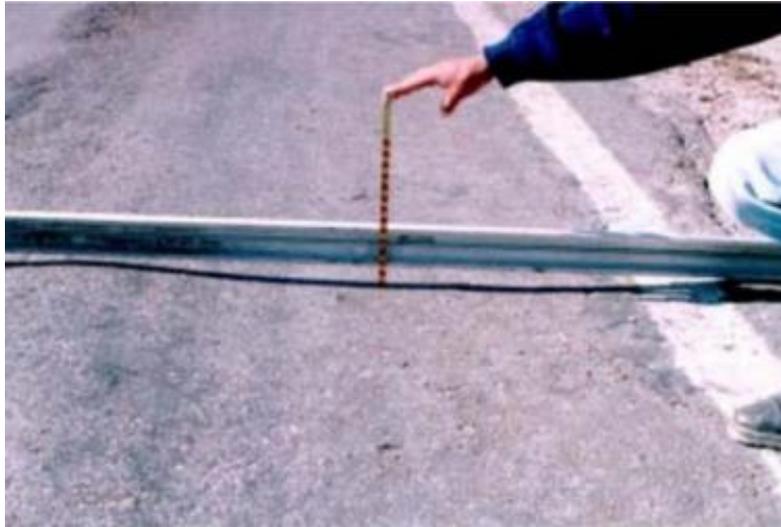
Ilustración 3.36: Detalle de Rodera en pavimento asfáltico. (IMT, 2016)

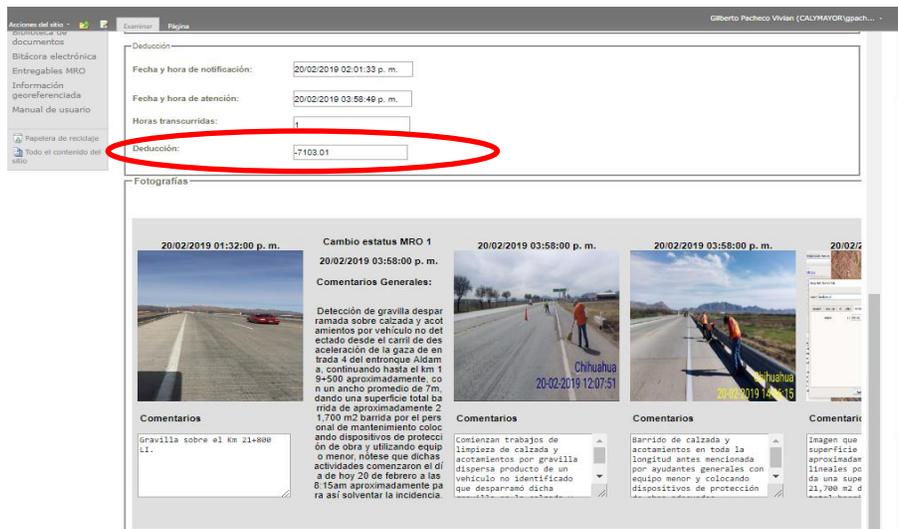
Ilustración 3.37: Ejemplo de una deducción por \$7,103.01 originada por el incumplimiento al estándarMR-4LCA a través del sistema de Gestión de Autopistas (SGA)

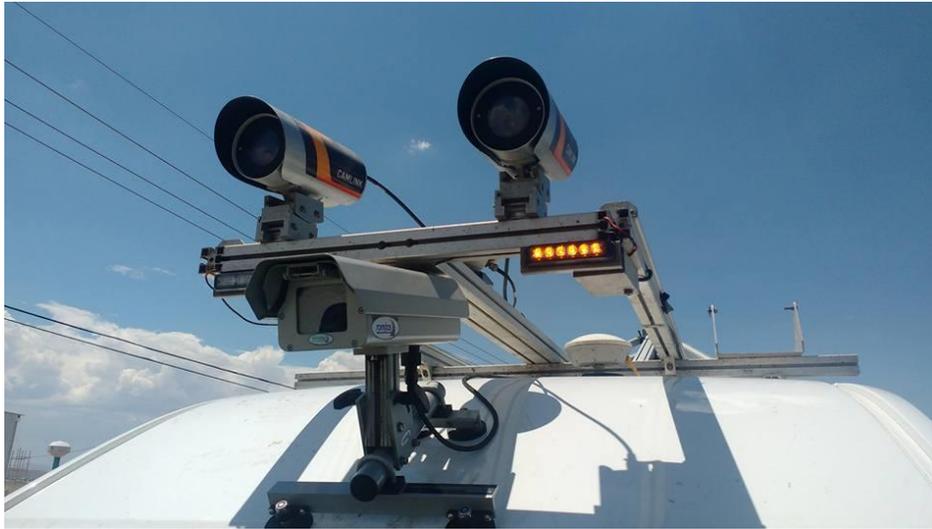
Se hacen dos tipos de inspección del pavimento rígido una inspección detallada cada 180 días con equipo especializado de cámaras y video digitales de alto rendimiento, se toman segmentos de 20 m obteniendo en forma continua imágenes del pavimento y almacenada en medios magnéticos; es interesante este equipo ya que cuenta con inteligencia artificial que le permite reconocer en vivo deterioros al pavimento como lo son: grietas en esquina, longitudinales, transversales, etc.

Ilustración 3.38: Cámaras de alto rendimiento al frente de vehículo de medición.

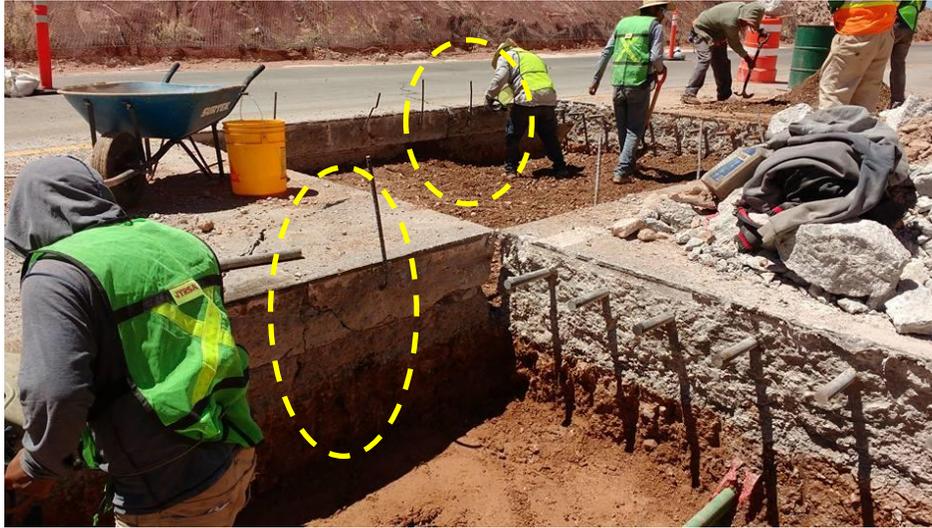
Ilustración 3.39: Mejoramiento de las capas del pavimento hidráulico. Km 32+000 LD: Al fondo se observa losa de carril derecho, al frente losa de acotamiento. Acotado en amarillo se observa el severo agrietamiento transversal.

Una vez terminada la puesta a punto; tanto el AAS como el MRO a través de sus recorridos diarios e inspecciones especializadas cada 180 (ciento ochenta) días realizan un monitoreo del estado en el que se encuentra el pavimento rígido, ya que como se mencionó antes una vez que el escurrimiento pluvial se filtra a través de agrietamientos o juntas (transversales o longitudinales) mal calafateadas comienza un lavado de finos que estos crean oquedades que representan asentamientos diferenciales de las losas del pavimento terminando en agrietamientos que de no ser atendidos, terminarían como el caso de la fotografía anterior.

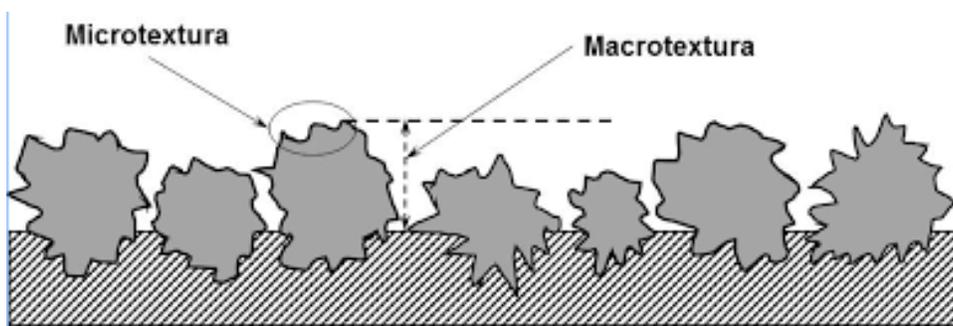
Ilustración 3.40: Descripción de macro y microtextura (SCT 2016).

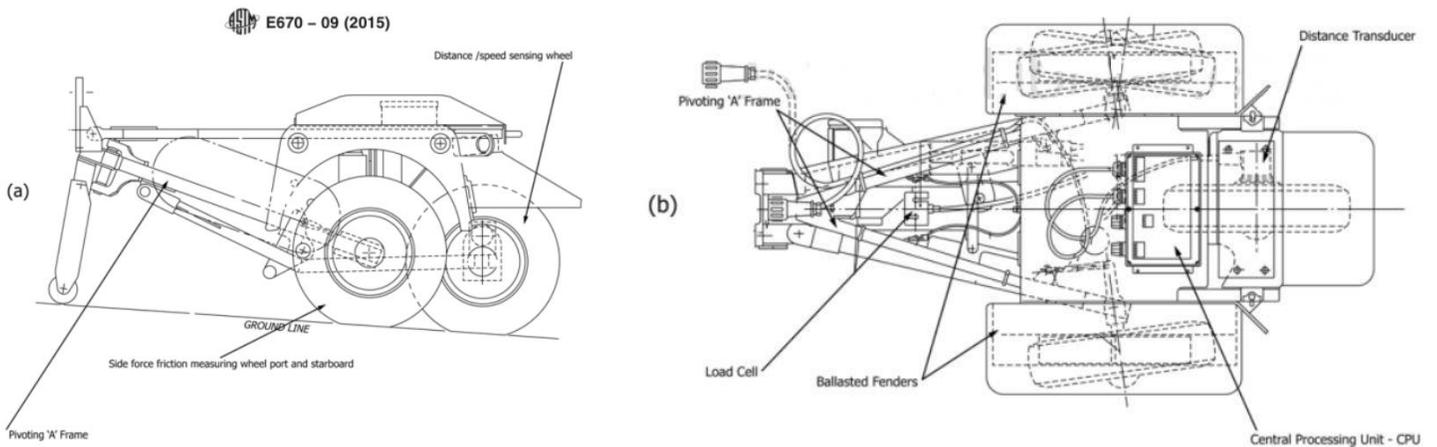
A continuación, se muestra un esquema del equipo Mu-meter:

Ilustración 3.41: Esquema de Equipo Mu-Meter (ASTM 2015).

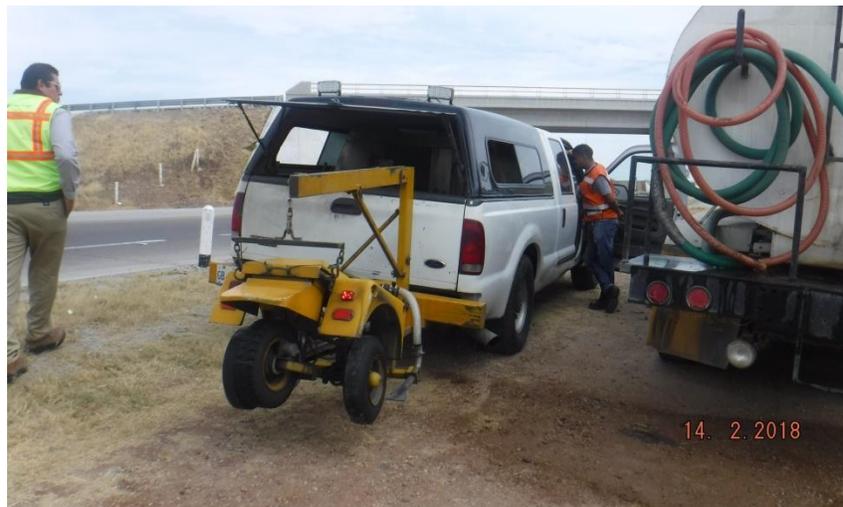
Ilustración 3.42: Equipo Mu-meter- remolcador y pipa para llenado de cisterna (AAS, 2018).

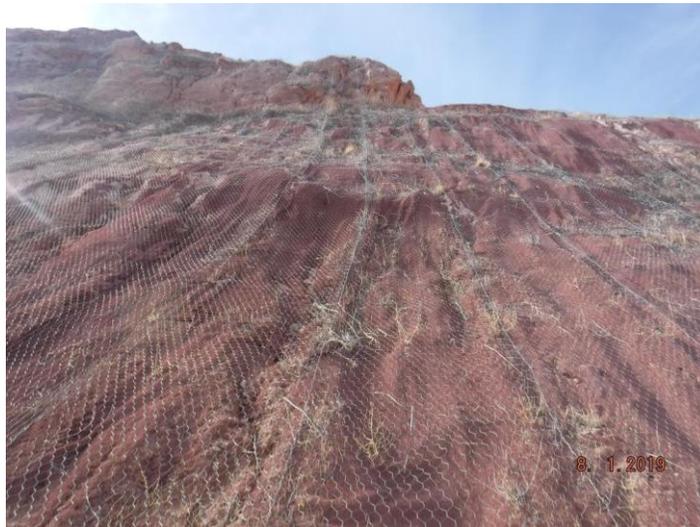
La malla de triple torsión se encuentra sujeta al terreno natural a través de anclas que la sujetan. En ocasiones el terreno natural donde se encuentran ancladas los puntos de sujeción suelos disgregados que literalmente el ancla se encuentra suelta (en el Libramiento Oriente de Chihuahua se presenta un talud de corte con erosión y anclas sueltas debido a material fino que se encuentra sobre la denominada “sierra nombre de Dios” más específicamente sobre el km 32+000.

Ilustración 3.43: Fotografía de malla de triple torsión.

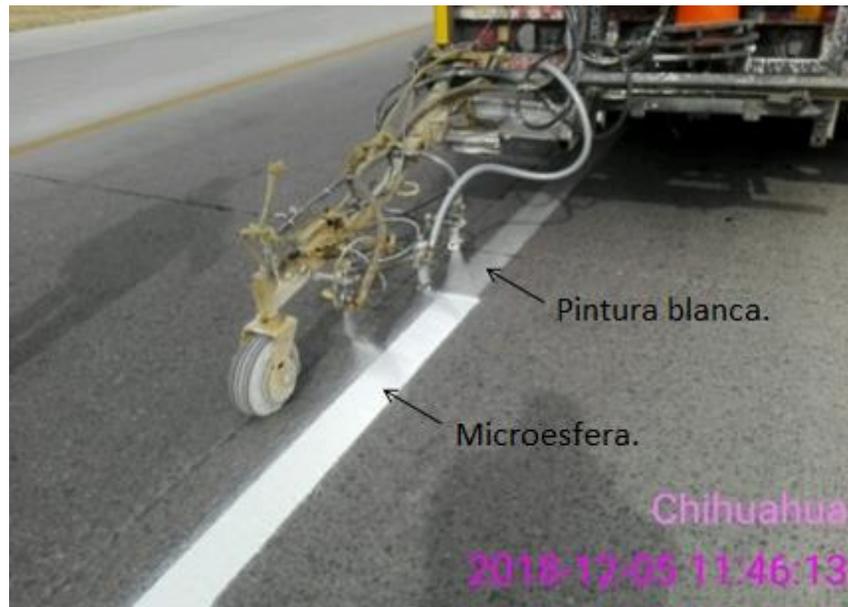
El señalamiento horizontal corresponde a la pintura colocada sobre el pavimento y funciona como alineamiento horizontal del camino; visible ya sea de día a través del color de la pintura utilizada (blanca y amarilla, normalmente) y de noche a través de la microesfera incrustada sobre la pintura al momento de su colocación y que funciona como un prisma que refleja la luz proyectada de los faros de los vehículos. Este señalamiento permite a los usuarios guiar de manera segura sus vehículos a través del camino.

Ilustración 3.45: Suministro y colocación de pintura blanca + microesfera (AAS,2018).

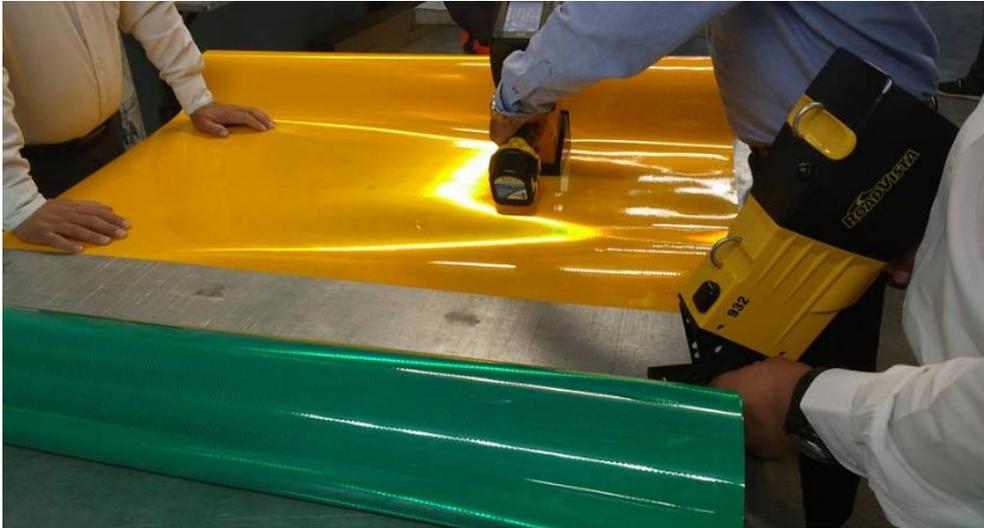
Ilustración 3.47: Medición de reflexión de película reflejante con equipo ROADVISTA modelo 932 (AAS,2017).

A continuación, se muestra una fotografía donde se realiza la medición de reflexión inicial a diferentes películas reflejantes de distintos colores y marcas (usualmente utilizamos 3M o AVERY). En la ilustración 3.47 se pueden observar dos instrumentos de medición; esto es porque ambas partes involucradas (MRO como operador y AAS como supervisor) realizan mediciones de la película reflejante en las instalaciones del proveedor en la ciudad de Chihuahua.

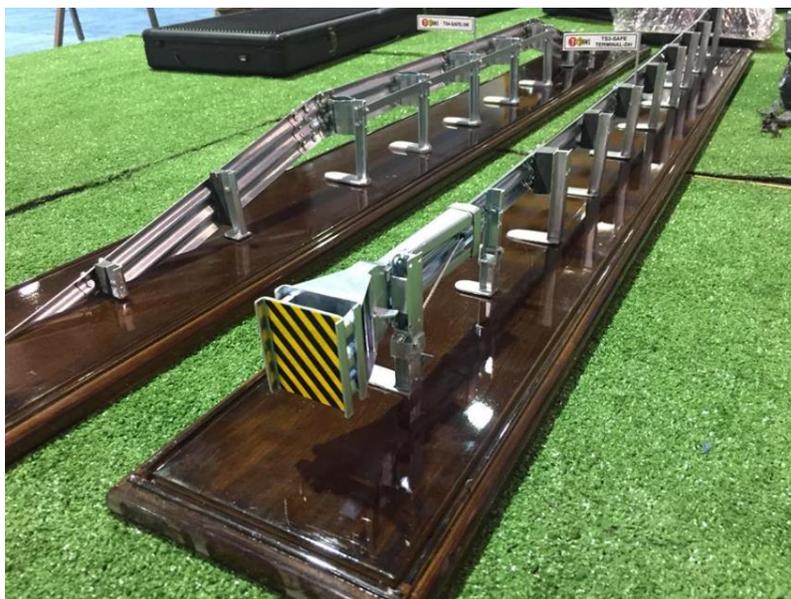
Ilustración 3.48: Maqueta de amortiguador de impacto TS3-SAFE presentada en la Expo AMIVTAC 2018 en CUU (AAS,2018).

Este estándar se refiere a todos los elementos metálicos y de concreto que forman parte de los elementos de seguridad y que se utilizan ya sea para dividir sentidos de circulación, como lo es el caso de las barreras de concreto tipo New Jersey o los elementos disipadores de energía que son conocidos como *amortiguadores de impacto*.

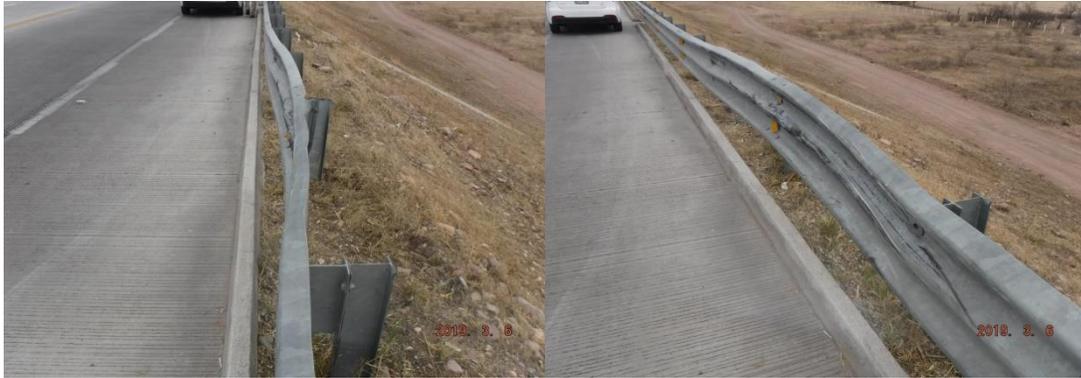
Ilustración 3.49: Fotografías de defensa metálica de 3 (tres) crestas la cual recibo impacto vehicular y regreso al auto al camino, evitando una volcadura de más de 20 m de altura. Golpe sobre el Km 36+300 LI Libramiento Chihuahua.

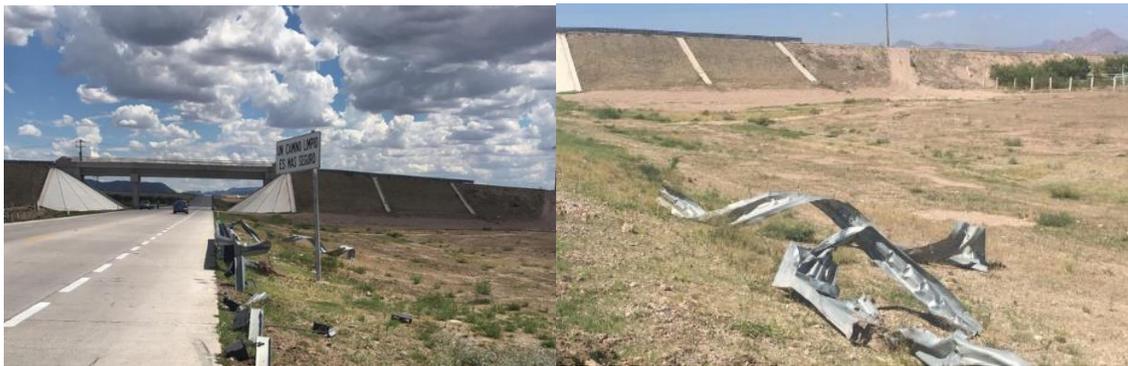
Ilustración 3.51: Fotografías de restos de defensa metálica los cuales disiparon la energía del tracto camión, logrando parar la unidad evitando posiblemente pérdidas humanas al impactarse con el terraplén o estructura de PIV al fondo.

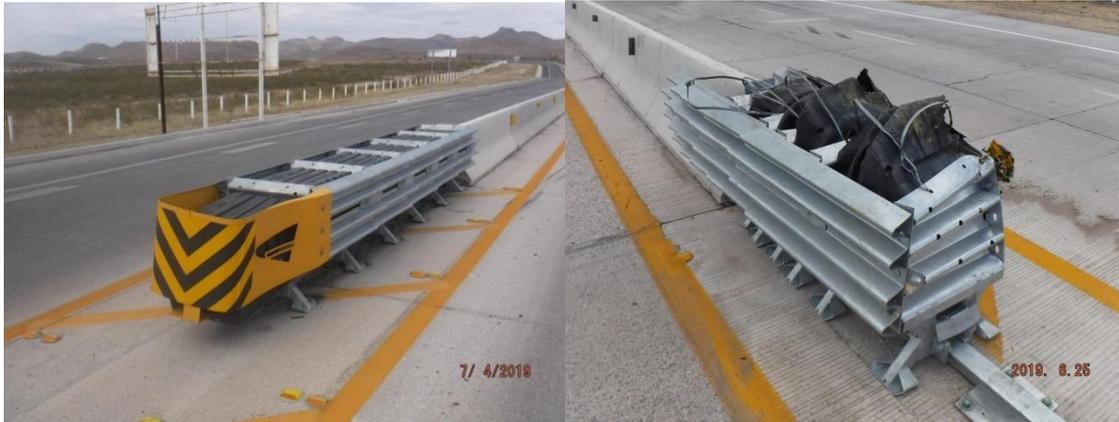
Ilustración 3.52: Terminal QUAD GUAR antes y después de ser impactada por un tractocamión en accidente vehicular el cual evito severo impacto con el muro central divisor.

De última generación se tienen amortiguadores de impacto retractiles QUAD GUARD, los cuales una vez impactados cuentan con piezas reemplazables que permitan de nuevo su instalación. Estos últimos han funcionado muy bien cuando se han dañado; a continuación, se muestran imágenes de una terminal impactada.

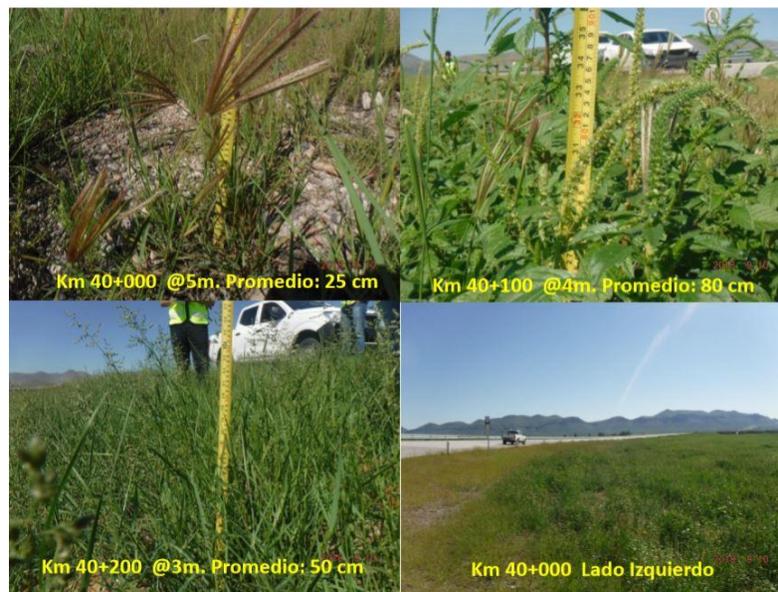
Ilustración 3.53: Collage de fotografías con 3 (tres) de 10 (diez) mediciones del crecimiento de hierba sobre el derecho de vía para el promedio. Por 1 km de incumplimiento la deducción total fue de -\$1,1364.81.

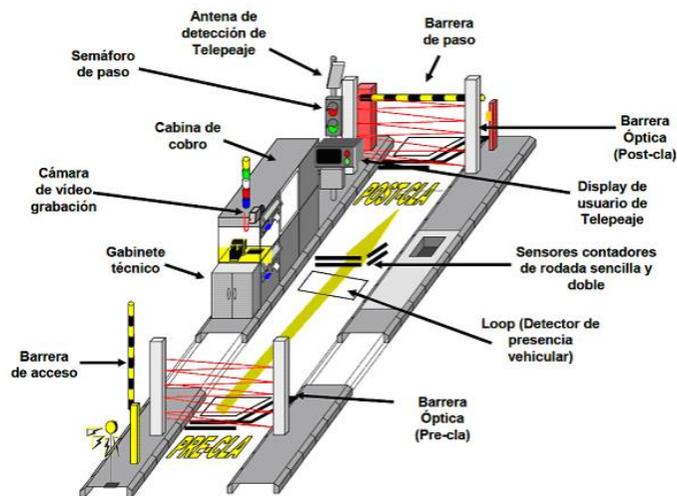
Ilustración 3.55: Dibujo del sistema de una plaza de cobro (DOF-2016).

1. **Preclasificación:** (antes de la cabina de cobro) y donde se detecta de manera física el tipo y hora de cruce de un vehículo.
2. **Cabina de cobro:** (donde un empleado realiza el cobro de la cuota a través de dinero físico o electrónico) con base en los datos obtenidos en la preclasificación.
3. **Post-clasificación** (después de la cabina de cobro): sección de piso y barreras electrónicas que corroboran la información obtenida de la preclasificación

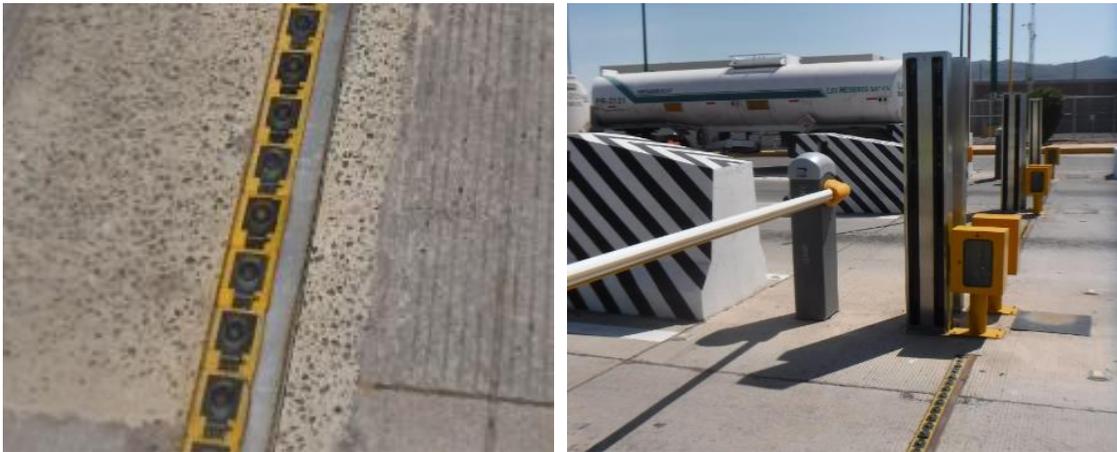
Ilustración 3.56: Sistema de Preclasificación; se observa cortina detectora y sistema de botones de piso.

Las zonas de preclasificación y Post-clasificación funcionan de la siguiente manera: cuentan con un sistema de piso compuesto por una tira transversal de botones de uso rudo, los cuales miden aproximadamente 1”x 1” y cuando la llanta de un vehículo pisa sobre estos botones de uso rudo, estos mandan una señal eléctrica al sistema.

Además, un sistema de barreras verticales con un sistema continuo de luz infrarroja que es interrumpido cuando pasa un vehículo; esa interrupción de las cortinas más los botones de piso que detectan el número de llantas de los vehículos es posible detectar del tipo de vehículo que se trata y así definir su cuota.

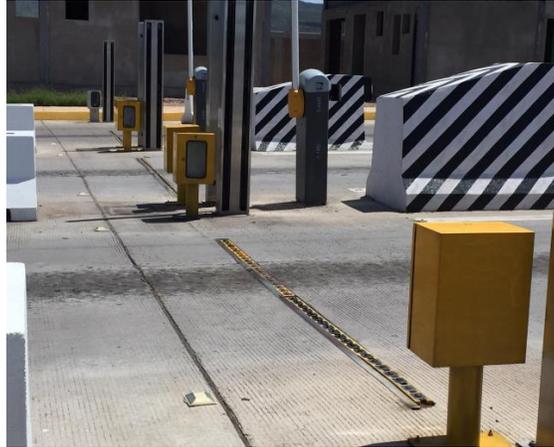
Ilustración 3.57: Sistema de Post-clasificación para confirmación de vehículos.

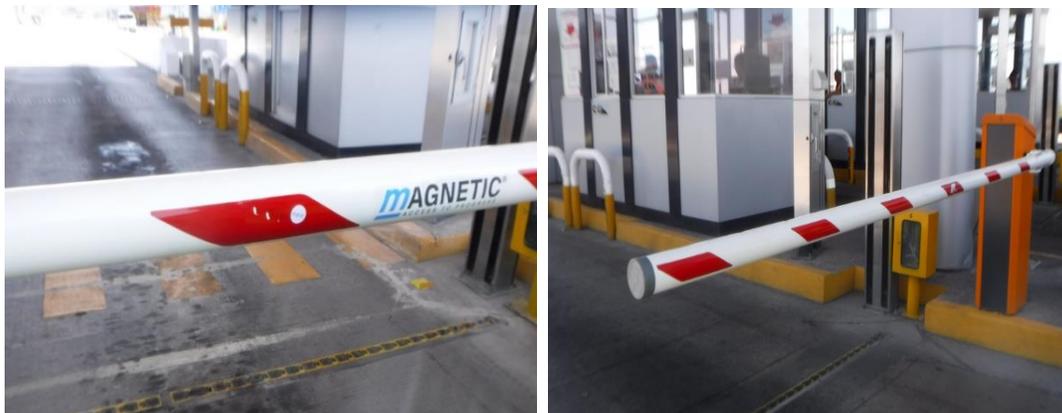
Ilustración 3.58: Fotografía de plaza de Cobro con Pluma, Barrera vertical y sistema de piso.

La plaza de cobro cuenta con una pluma que detiene a los vehículos y de nuevo un sistema de piso y barreras verticales que confirman lo de la preclasificación y que una vez es cobrado su peaje, la pluma se levanta para darle paso al usuario; en la losa del piso se encuentra una bobina eléctrica formada por un cable la cual detecta la presencia de un vehículo, cuando esta bobina deja de detectar al usuario, unos segundos después de esto es cuando la pluma se baja para esperar al siguiente usuario.

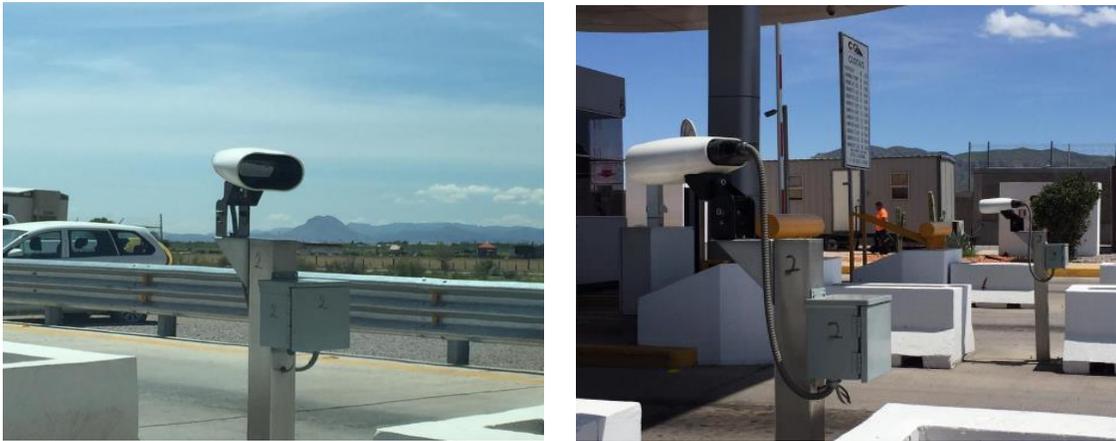
Ilustración 3.59: Cámara detectora de matrículas vehiculares.

Durante el cobro, el sistema de peaje cuenta con una cámara detectora de matrículas vehiculares; las cuales son mostradas al cobrador en su pantalla, además en una pantalla exterior para los usuarios. Como dato curioso, esta cámara es el artículo de mayor costo de

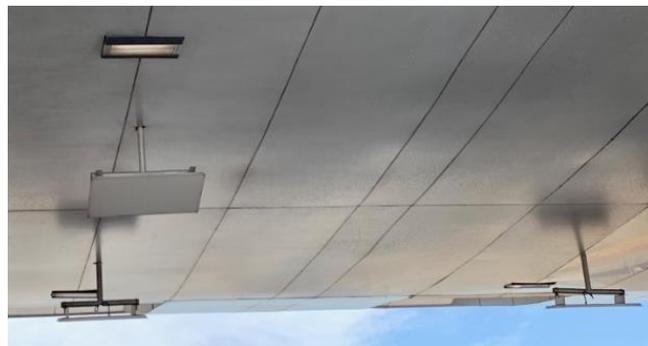
Ilustración 3.60: antenas de Telepeaje para lectura de tarjetas inteligentes.

Existen dos maneras de pagar el peaje; en efectivo: aceptándose solamente moneda nacional y por medios electrónicos: en este caso el sistema es de Telepeaje, el cual consiste en una tarjeta precargada con saldo que se coloca sobre el parabrisas de los usuarios; y la unidad receptora consiste en una antena colocada en la parte inferior de la estructura de la caseta de cobro, es decir; se coloca por encima de los vehículos para de manera remota sea capaz de leer las tarjetas de telepeaje de los usuarios.

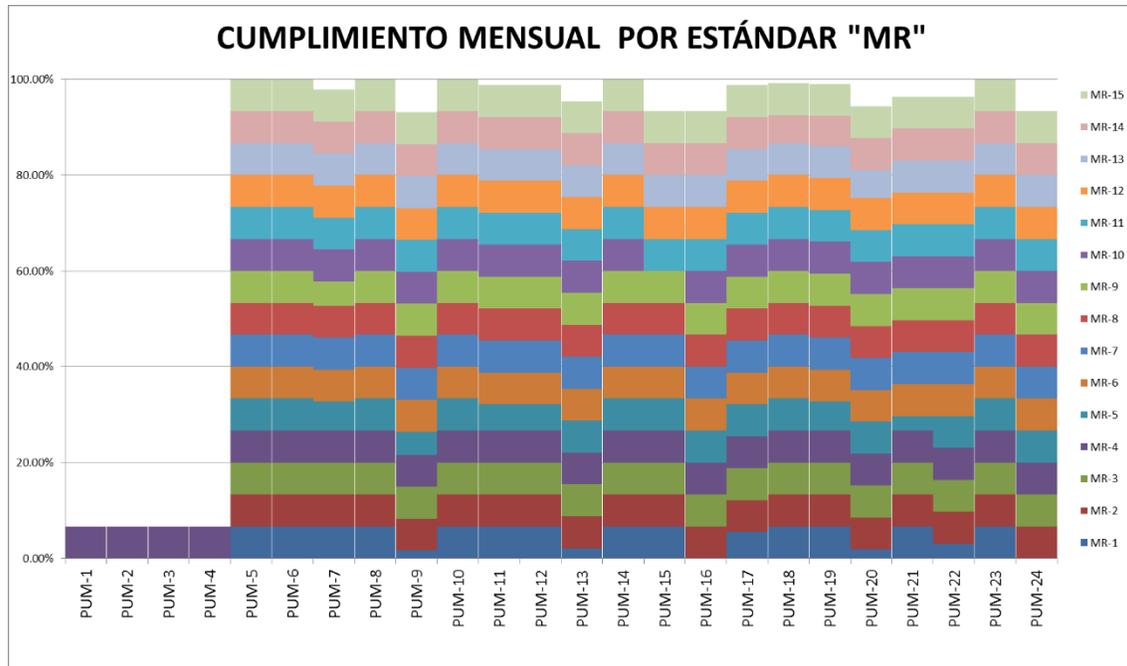
Ilustración 4.2: Tabla-Resumen cumplimiento mensual por estándar desde la estimación 1 a la 24, Es decir: Desde febrero 2016 a febrero 2019.

A continuación, se muestra una gráfica con el cumplimiento mensual por estándar “MR”:

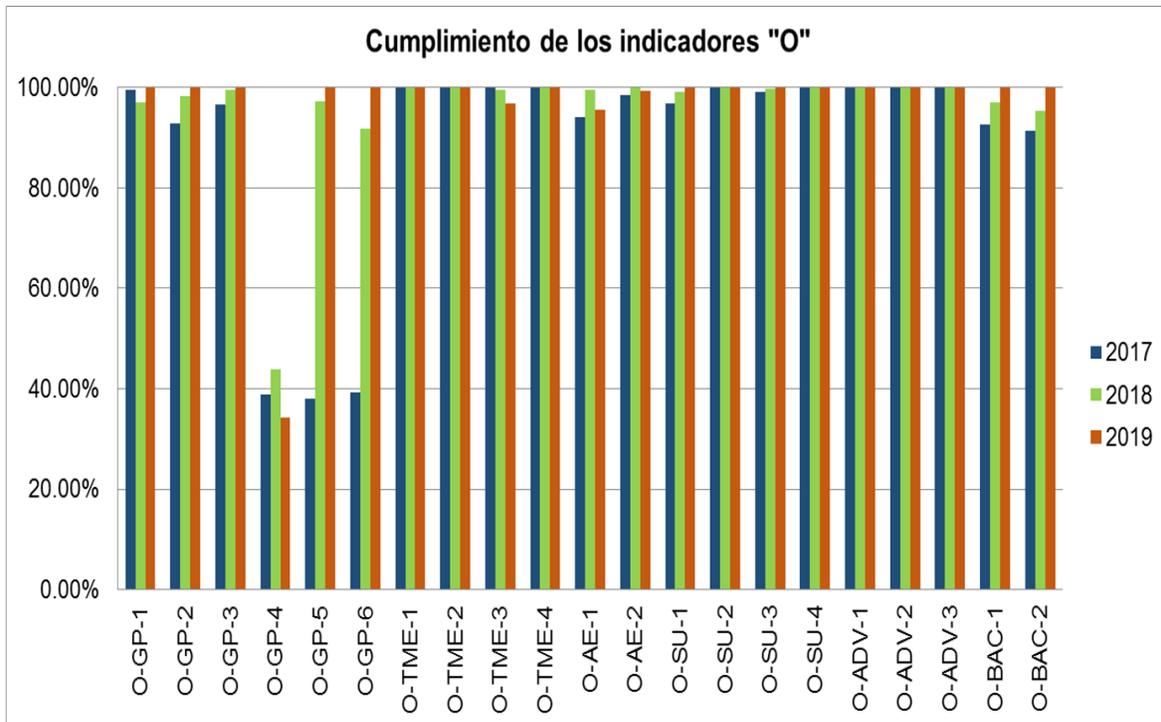
Ilustración 4.10: Resumen de cumplimientos a los estándares de operación 2017,2018 y 2019.

Por último, se muestra una gráfica por indicador con sus respectivos porcentajes de cumplimiento para los años 2017, 2018 y parte del 2019:
